# **RELATÓRIO DE AVALIAÇÃO**

**Condições de Biossegurança das dependências do  
Instituto de Química para o retorno de atividades  
presenciais**

**Agosto de 2021**

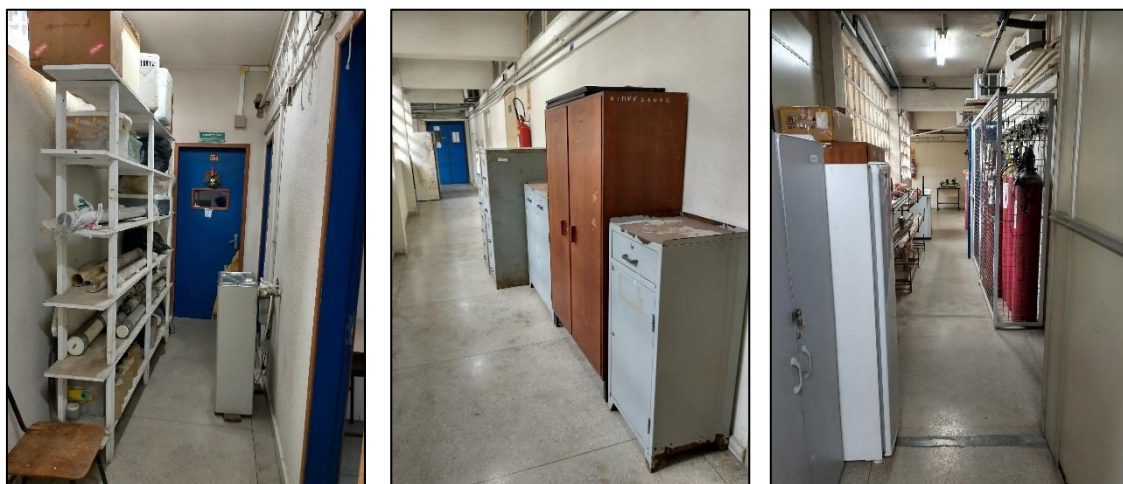
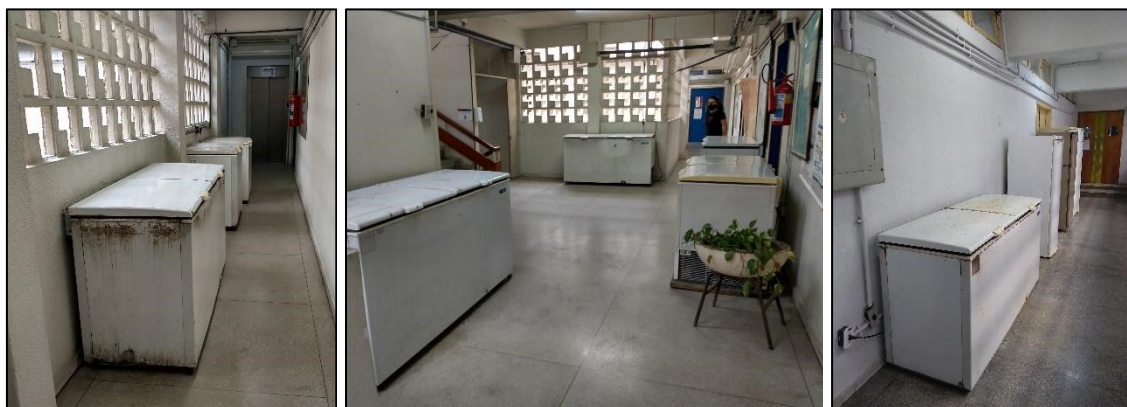
Um outro problema detectado nas nossas inspeções foi o da obstrução de passagens e corredores no prédio principal com geladeiras e freezers, e outros equipamentos, em particular no quarto piso (Figura 20); dificultando a fuga em emergências e a passagem de bombeiros e seu equipamento. Refira-se ainda na

Figura 20c a presença de cilindros de gases comprimidos que não deveriam aí estar, mas sim alocados em áreas externas, criando linhas de gases para o edifício (ver § 3.7).

Figura 20 – Ocupação de halls e corredores obstaculizando a fuga e combate ao incêndio no quarto piso (a-e) e no piso térreo (f).

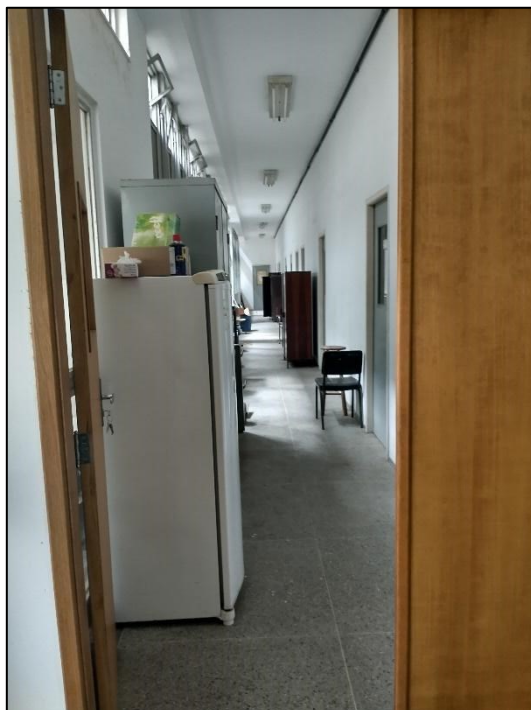
Figura 22 – Corredor de laboratórios de graduação do GQO parcialmente obstruído

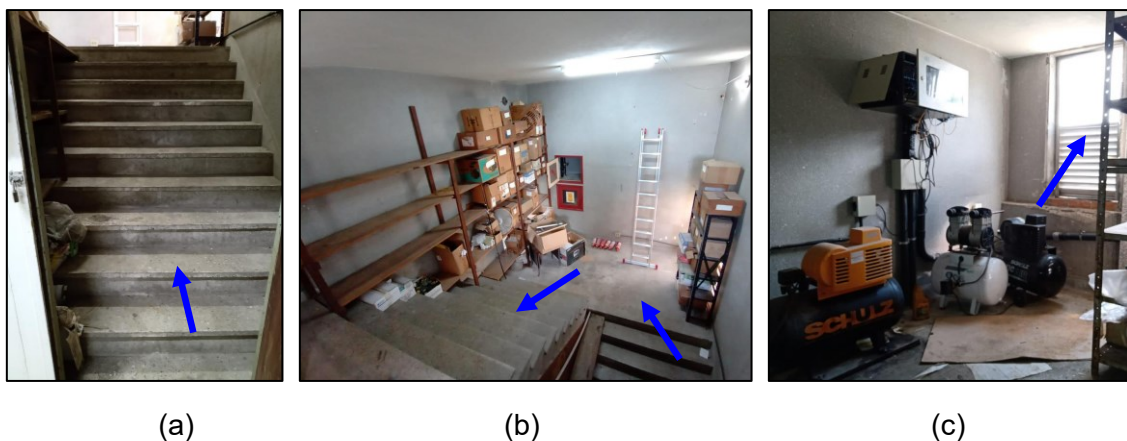
O prédio anexo possui ainda um sótão, com acesso ao telhado, o qual, por indicação da Direção do IQ, no início de 2019, foi destinado a rota de fuga para os 2° e 3° pisos (Figura 25). De momento encontra-se fechado, foi só parcialmente esvaziado, contendo ainda material diverso e compressores (para linhas de ar de vários departamentos) e aguarda as obras necessárias. A escada de acesso não possui corrimão ou guarda-corpo. Mesmo depois dessa rota de fuga entrar em funcionamento,

se ocorrer um incêndio a meio do 2º ou 3º pisos que impossibilitem a passagem pelos corredores, os usuários no final dos corredores não têm saída de emergência (rota de fuga). Tal como referido para o prédio principal, deve ser estudada a possibilidade de colocação de uma escada externa de emergência no prédio anexo.

Figura 25 - Sótão do edifício e sinalização do futuro caminho de fuga.

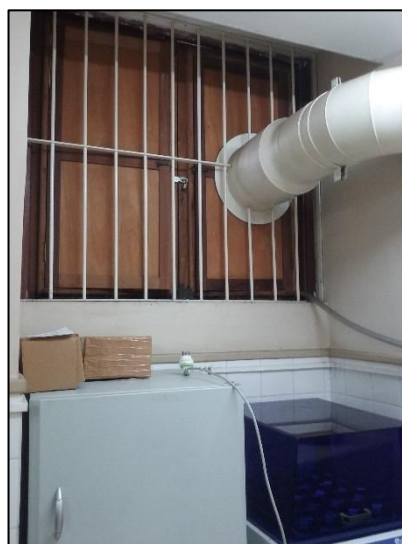
Figura 29 - Laboratório do ex-prédio da Física: vista interna - impedimento de fuga para o exterior por meio de grades internas, equipamento e saídas de ar.

É necessário que os laboratórios que se apresentem sem rota de fuga alternativa procedam às necessárias ações corretivas.

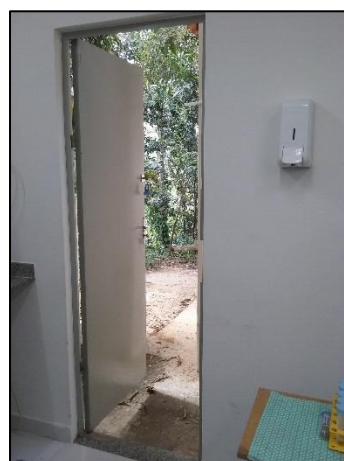
Figura 32 - Caminhos de Fuga de Laboratórios externos: a) bloqueado com cadeado externo no Lab. RMN (5); b) acessível a partir do interior e sem bloqueios no LESPE (6).

Por motivos de segurança, é fundamental que as não conformidades encontradas sejam corrigidas e que as obras que são necessárias para garantir a existência de rota de fuga alternativa sejam programadas e realizadas.

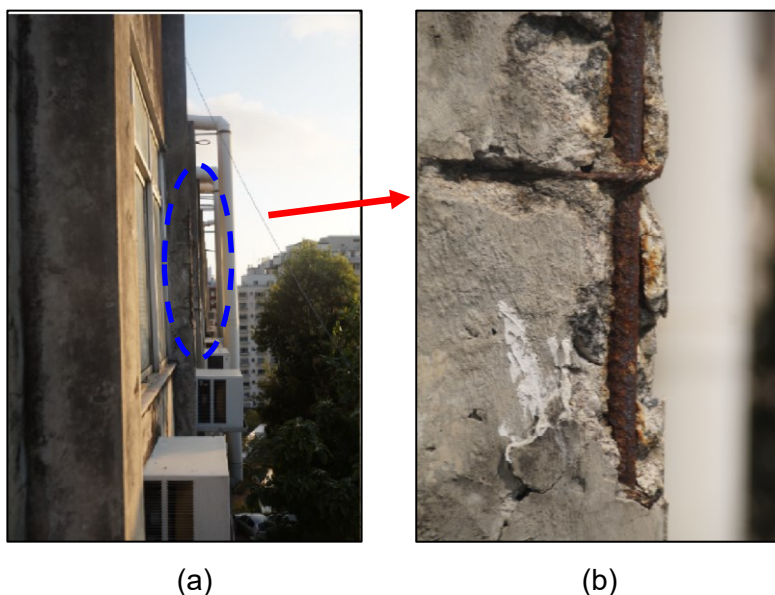
Figura 36 – Pilar junto a uma janela da lateral do IQ voltada ao prédio anexo: a) corrosão avançada e destacamento da camada de cobrimento do aço; e detalhe em b) (enviada com Memo 48/2014/GEO – Anexo 12).

Na Figura 36 observa-se um exemplo de pilares corroídos no 5º piso. Este situa-se na lateral do IQ voltada ao prédio anexo. É clara a perda de grandes partes de concreto que se manifestam por espaços não preenchidos, e a ausência do revestimento da superfície externa do aço. Estas patologias não são observadas nos pilares dos andares inferiores, construídos vários anos antes. No vão interno entre a secretaria do GEO e as salas de aula (Figura 37a) é possível observar o acúmulo de pedaços de concreto e o estufamento de um pilar (Figura 37b).

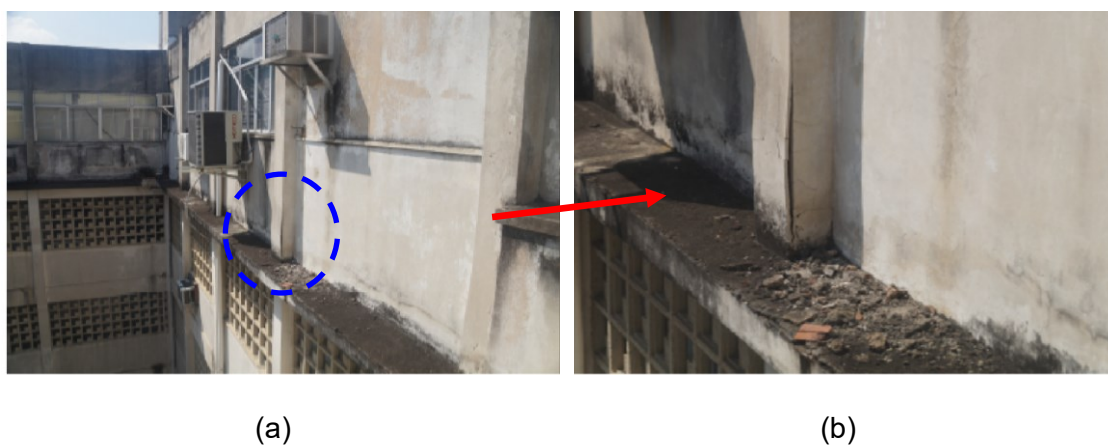
Figura 37 – Parapeito e janelas da Secretaria da GEO virada ao pátio interno nº 1 do prédio principal (a) e detalhe (b) onde se observam detritos de concreto no parapeito e o intumescimento do pilar mais próximo (enviada com o Memo 48/2014/GEO – Anexo 12).

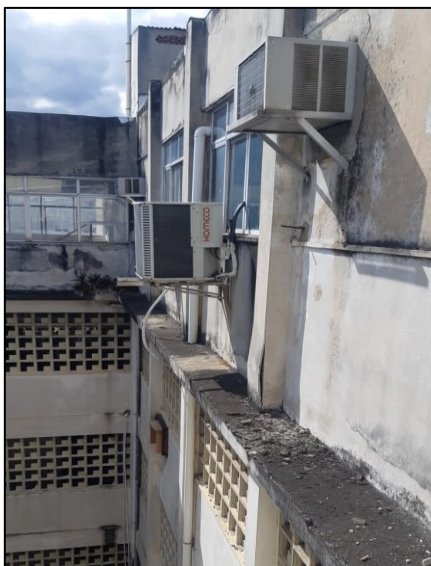
Em nova visita realizada no final de julho de 2021 foi possível confirmar patologias já detectadas em 2014 (ver Figura 38) e fazer novas observações. Após a retirada do forro nas obras em curso no telhado, pode-se observar uma viga de grande dimensão e peso apoiada em pilares em mau estado de conservação (Figura 39), os quais provavelmente não apresentam a mesma capacidade de sustentação prevista nos cálculos originais, em virtude da fadiga dos materiais expostos durante décadas. Na Figura 39b é ainda notória a presença de infiltrações no quinto piso junto às janelas e o seu mau estado geral quando comparado com o dos restantes pisos, apesar de ter sido construído posteriormente (1985 vs 1977).

Figura 38 – Parapeito e janelas da Secretaria da GEO virada ao pátio interno nº 1 do prédio principal (julho de 2021) onde se observam detritos de concreto no parapeito e o incremento do intumescimento do pilar mais próximo (ver também Figura 37).

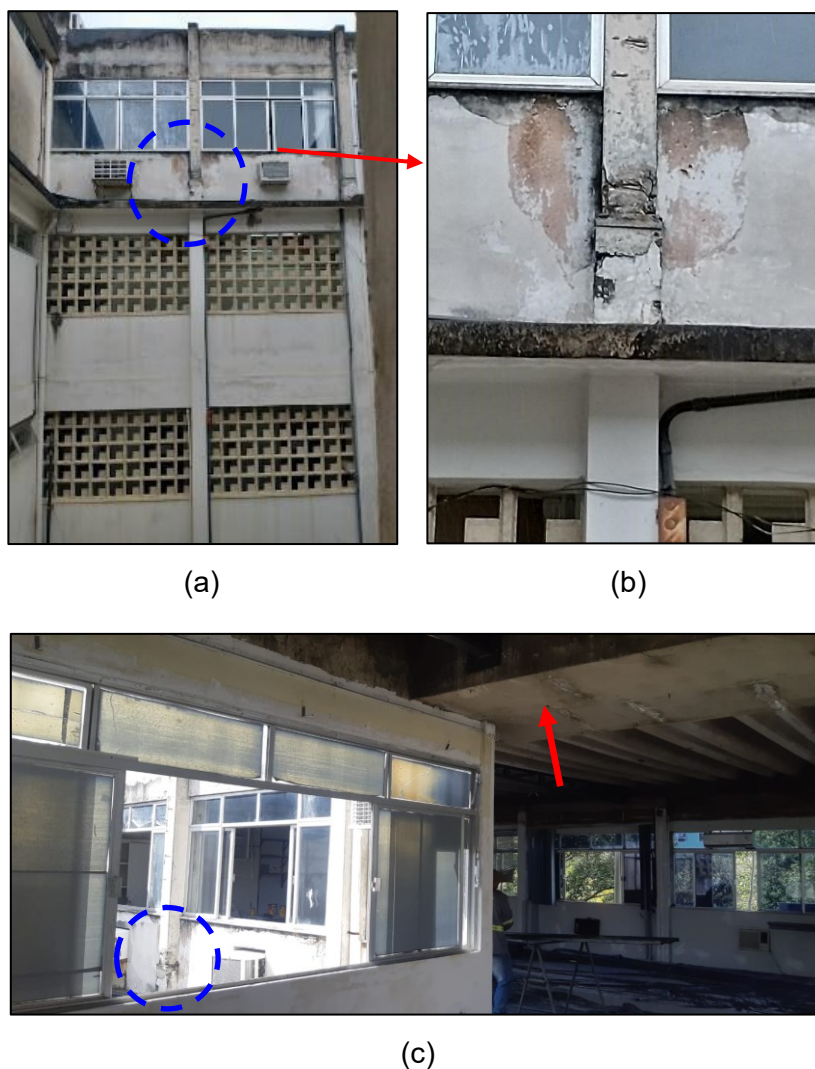
Figura 39 – Viga transversal (seta) apoiada em pilares com alto grau de deterioração (assinalados): a) vista interna; b) vista externa do pilar assinalado; c) detalhe do pilar.

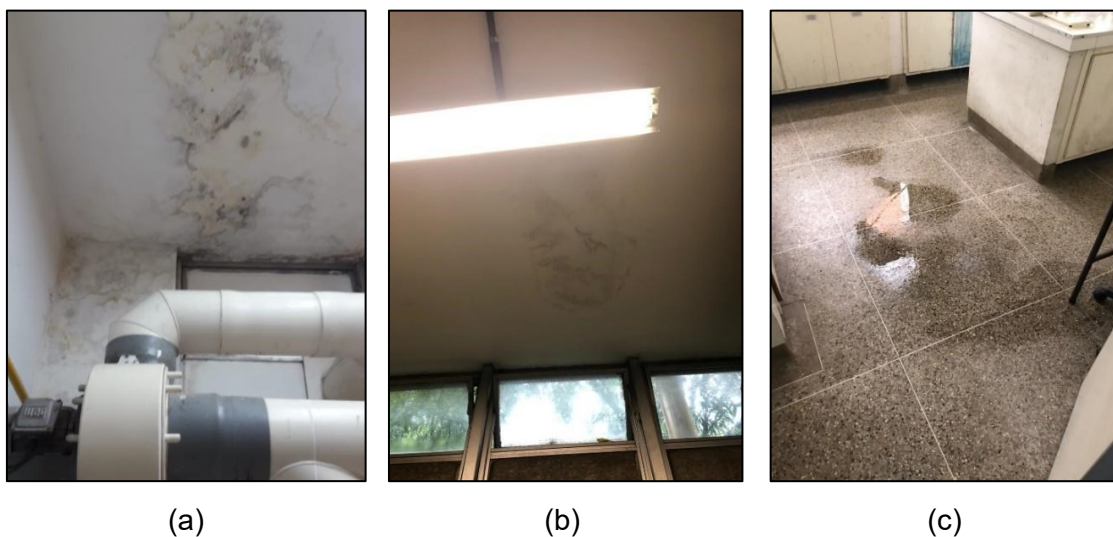
Figura 40 – Goteiras nos laboratórios de graduação de analítica: a) no 301 por cima da capela, b) no 312 escoando para fiação de lâmpada e c) formando poça no chão.

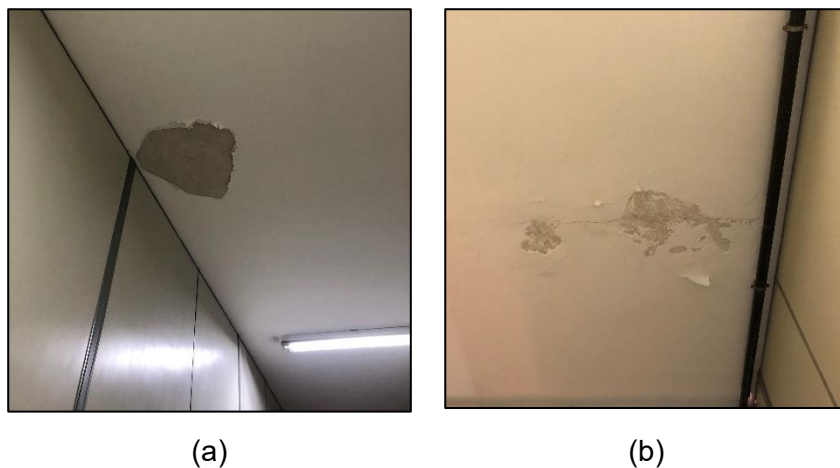
Figura 41 – Sinais de infiltração no corredor do 3º piso do prédio anexo e deterioração do reboco.

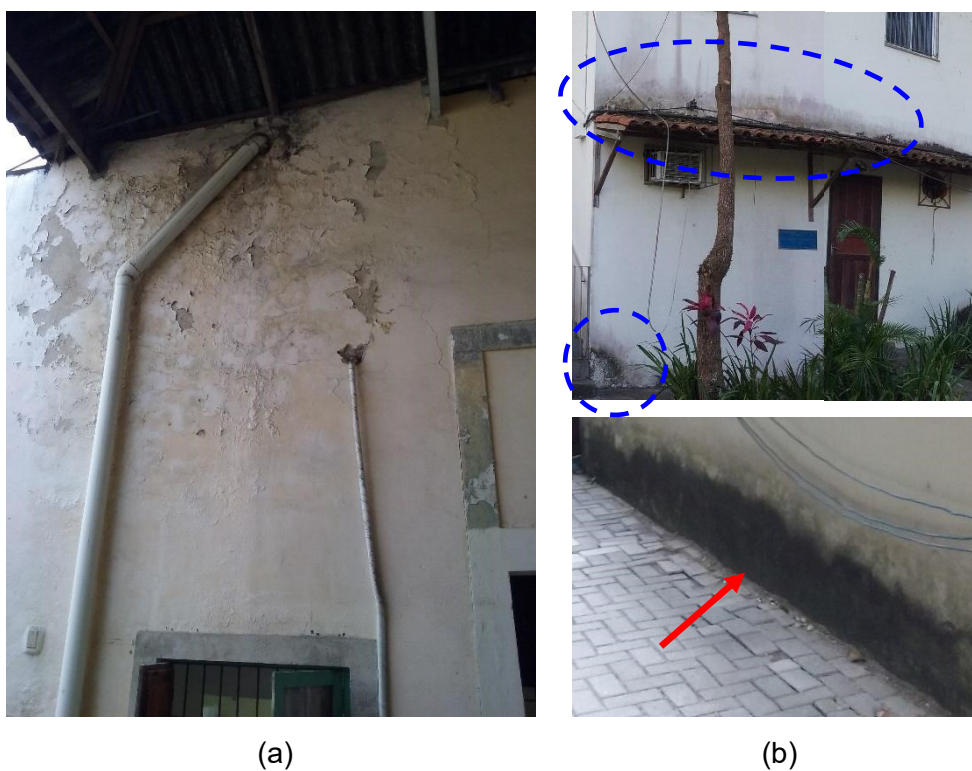
Figura 42 – Infiltrações em outros edifícios: a) ex-prédio da Física; b) Labcon.

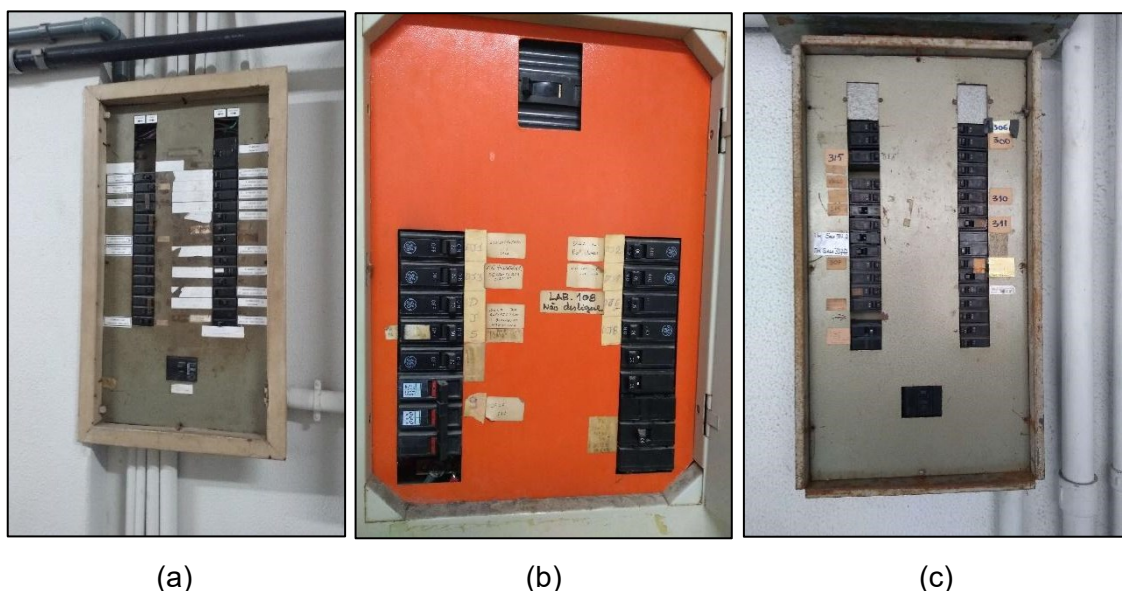
Em 2018 a CBio-IQ procedeu ao levantamento dos quadros de distribuição dos três prédios do IQ (Anexo 14). Constata-se que os quadros do térreo e do 3º piso são antiquados, estão extremamente sobrecarregados e apresentam dificuldade de suprir adequadamente a organização elétrica das salas (Figura 46). O prédio em si está operando com um cabeamento antigo constituído de fiação padrão contendo fios rígidos que têm menor capacidade de carga. Ao longo dos anos o número de aparelhos ligados à rede tem vindo sempre a crescer, sem que tenha sido feita uma adequada reestruturação da infraestrutura elétrica. Entre os equipamentos instalados mais comuns incluem-se os aparelhos de ar-condicionado, alguns de grande porte. Em simultâneo, com a adaptação dos espaços para atividades de pesquisa foram instaladas capelas de laboratório, as quais possuem motores. Estes e os dos aparelhos de ar-condicionado geram um volume de energia reativa que não é compensada no QGBT, uma vez que o projeto original do prédio, por corresponder a edificação com finalidade de aulas teóricas e atividades administrativas, não previa o uso de motores elétricos.

Figura 46 – Quadros de distribuição do prédio principal: (a – b) – piso térreo; (c) – 3º piso.

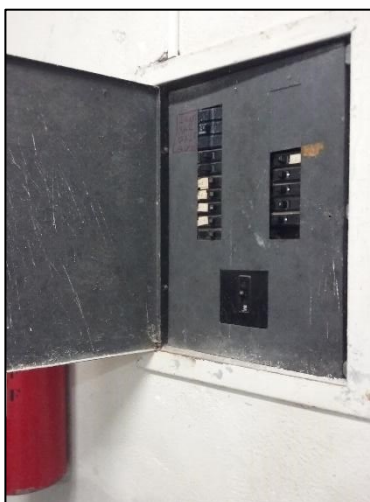
Este espaço também não conta com QGBT nem capacitores para tratar a energia reativa. Os quadros elétricos são extremamente ultrapassados (Figura 48). Existe falta de quadros de distribuição de disjuntores nos laboratórios. Muitos dos conduítes são de pequeno diâmetro, não permitindo substituição da fiação que é de fios rígidos de baixa potência. Este prédio apresenta uma central elétrica no subsolo do prédio em local insalubre (Figura 49), que alaga quando chove (para além dos vazamentos da bomba hidráulica) e apresenta uma caixa de força extremamente deteriorada. Qualquer reforma elétrica neste local demanda a substituição completa da fiação segundo os próprios engenheiros da Prefeitura Universitária para garantir segurança no uso da rede elétrica. Qualquer uso de equipamentos pesados na rede deste prédio é perceptível pela oscilação elétrica na própria iluminação dos espaços.

Figura 48 - Quadros elétricos no prédio anexo: piso térreo (a), 2º piso (b) e 3º piso (c).

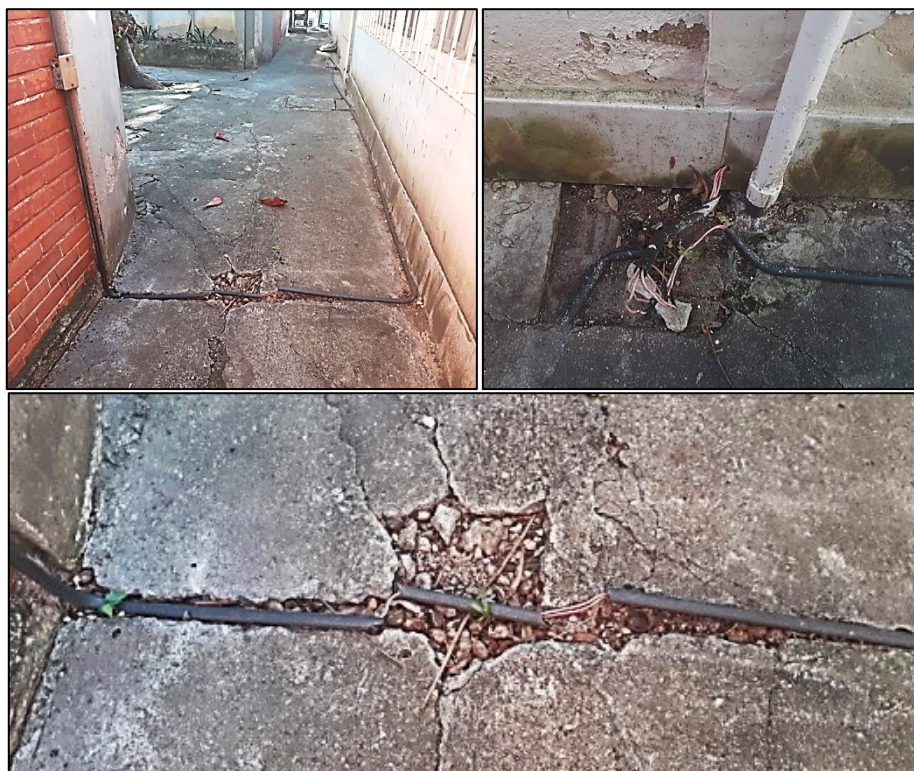
No entorno do prédio é possível observar cabeamento sob tensão e já rompido em zona de circulação (Figura 51). Do mesmo modo se observam cabos energizados já rompidos em zonas com vazamento de água podendo ocasionar curto-circuito (Figura 52).

Figura 51 - Entorno do prédio anexo: cabos energizados expostos em zona de circulação.

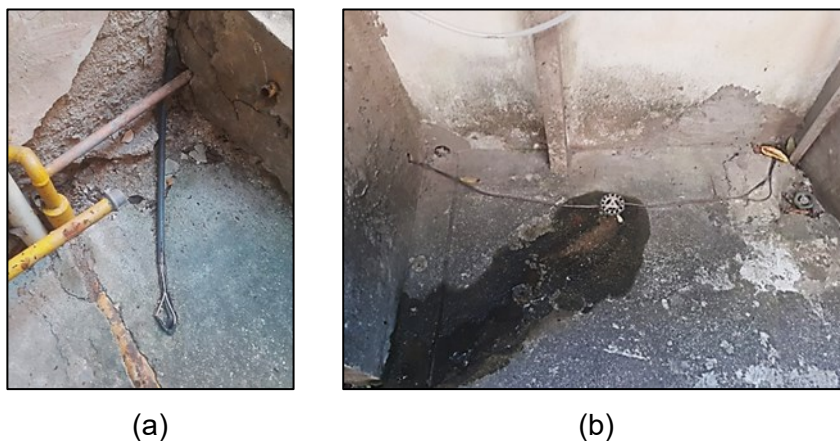
Figura 52 - Entorno do prédio anexo: cabos energizados em zonas com vazamento.

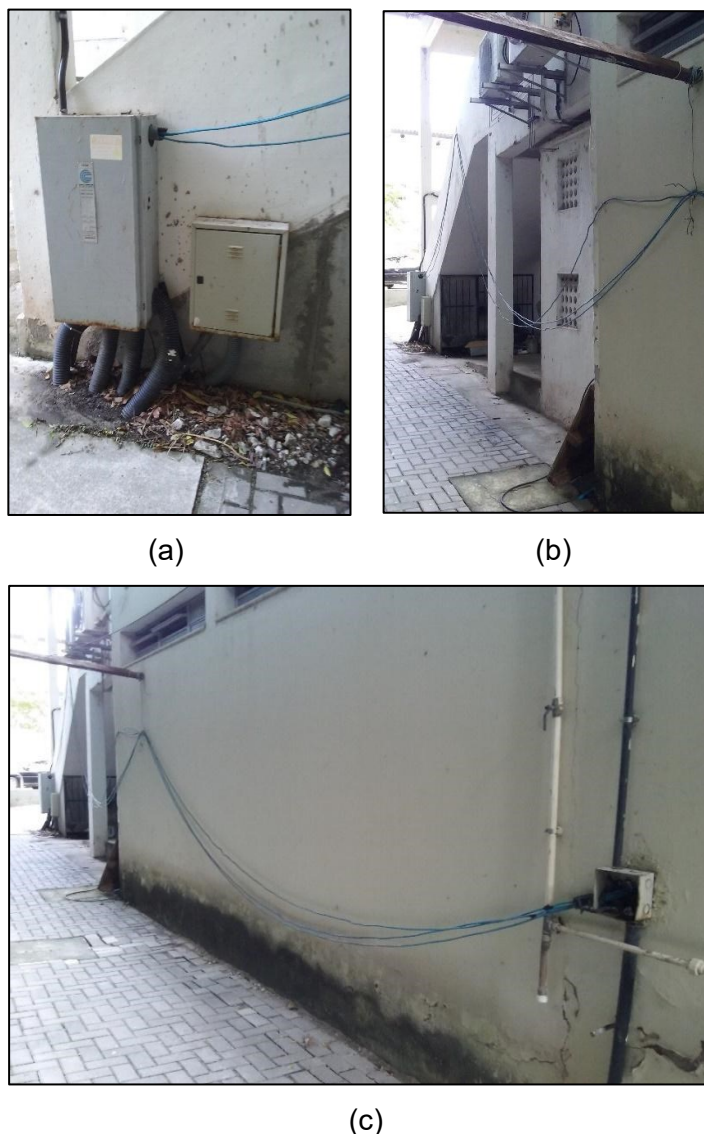
Figura 55 – Cabos estendidos pelo exterior do Laboratório de Criogenia para fornecimento de energia elétrica ao Labcon (a – c), por uma caixa com infiltração.

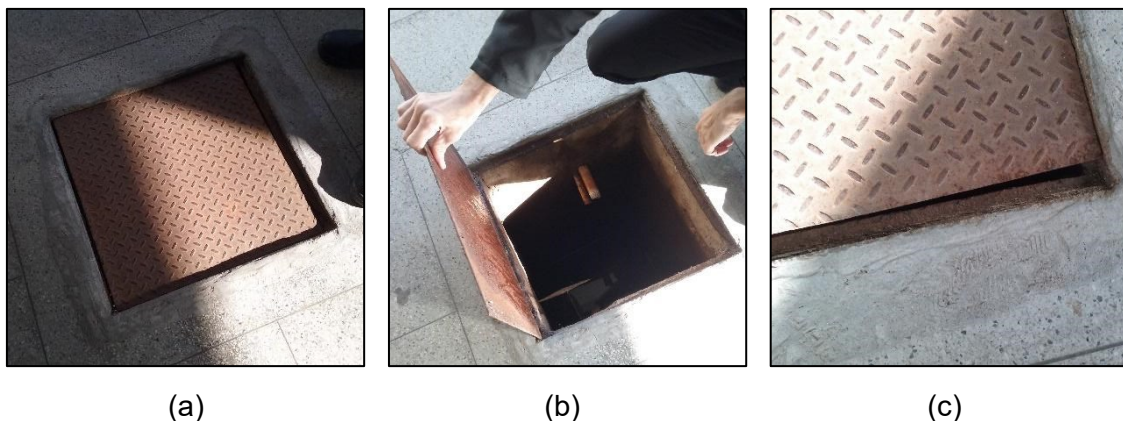
Figura 56 – Acesso não controlado (a-b) à cisterna no prédio anexo (10) e evidência da inadequação da proteção (c).

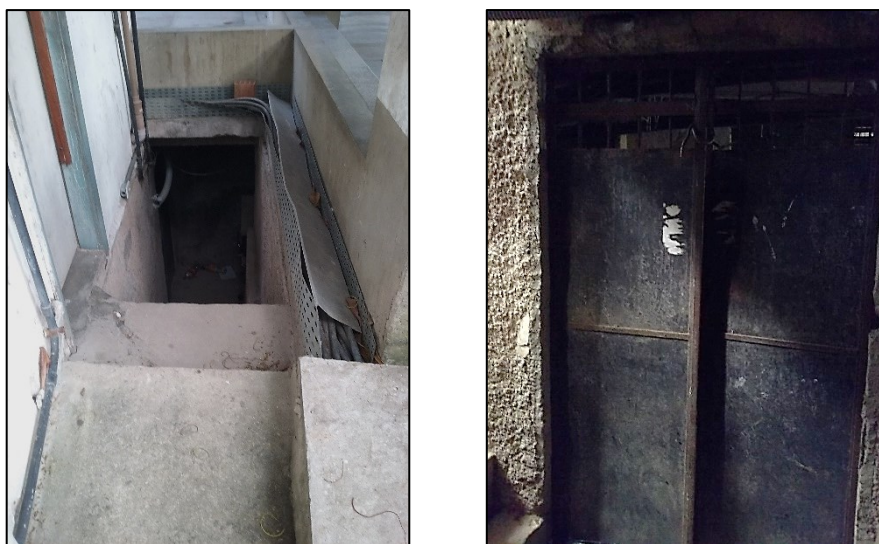
Figura 57 - Acesso não controlado à casa da bomba hidráulica: (a) escada não protegida de entrada para o subsolo; e (b) porta de entrada.

O local de acesso à bomba que envia a água para os prédios é subterrâneo, encontrando-se na parte lateral do ex-prédio da Biologia, vizinho do prédio anexo (nº 12 na Figura 3). Esse espaço é de acesso livre (Figura 57). O material utilizado na tubulação de saída da bomba não é adequado, levando a fugas e alagamentos (Figura 58). Tanto esse local como os espaços circundantes são insalubres. Esse

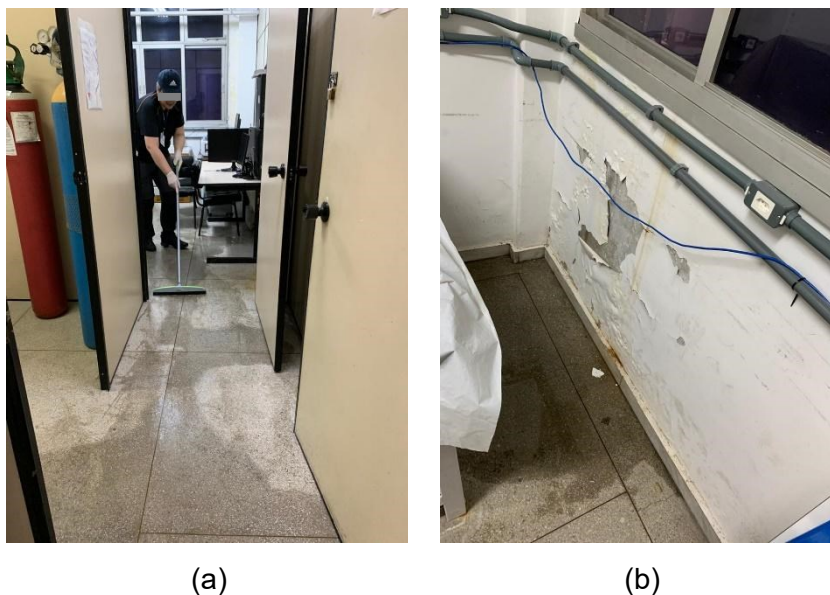
Figura 59 - Sala de instrumentação 314A (fluorímetro e computadores):  
a) alagamento em abril de 2020 e b) consequências nas paredes.

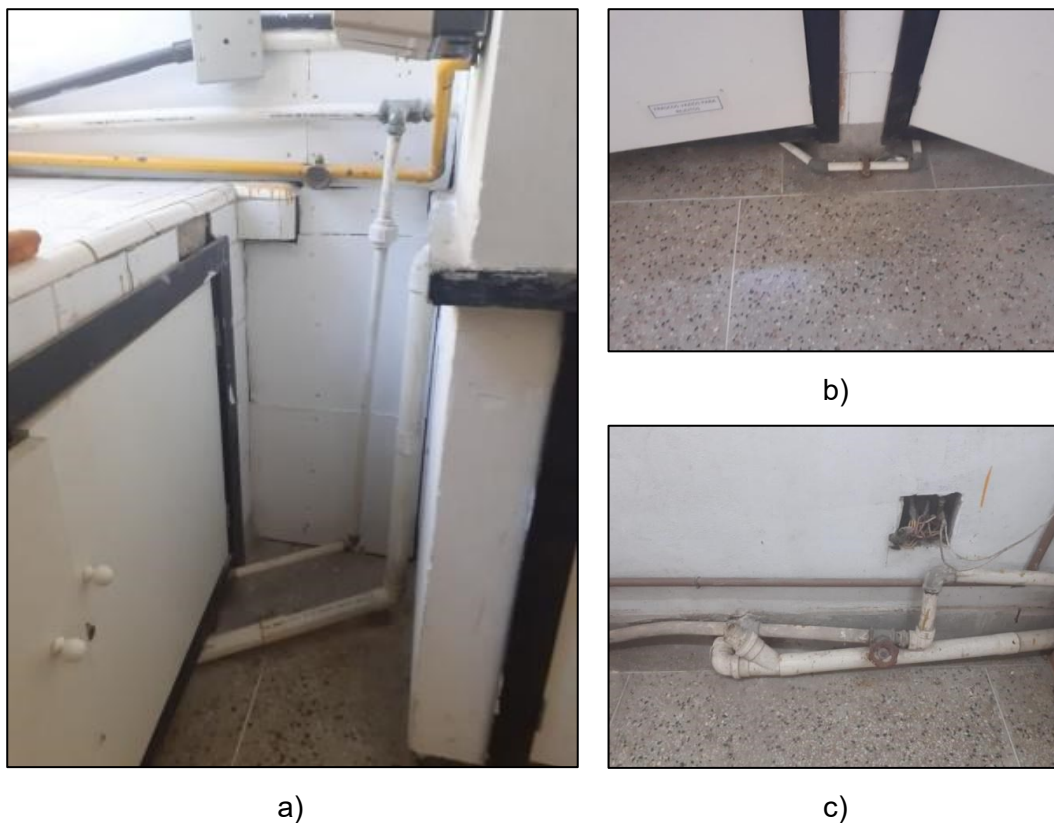
Figura 60 - Laboratórios de ensino do GQI: tubulação hidráulica suspensa (a) e posicionada no chão (b - c).

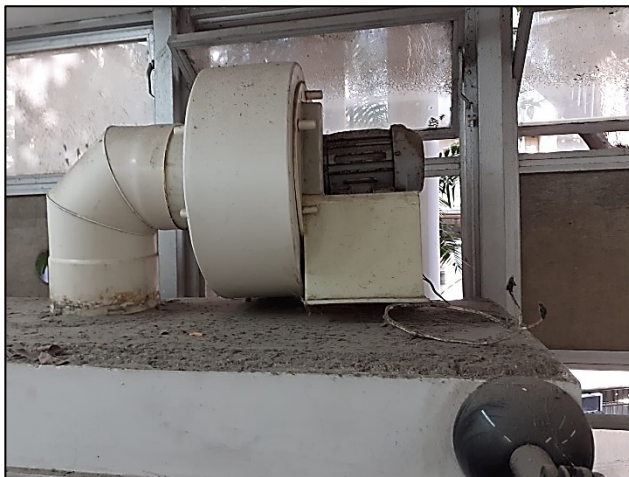
Figura 63 – Exemplo de instalação incorreta de exaustor em capela em laboratório do GQI.

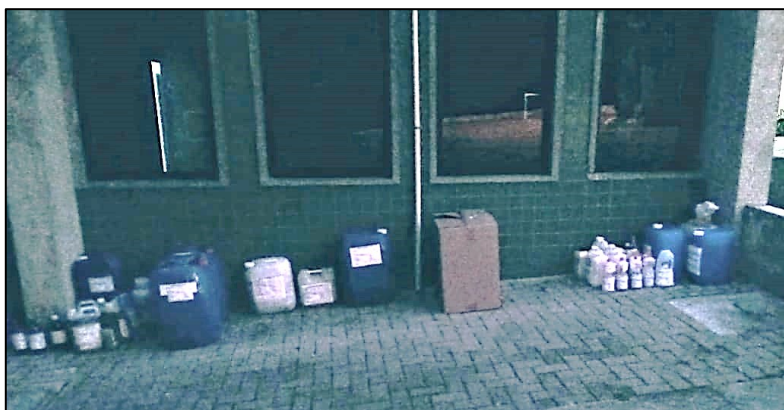
Figura 67 - Ponto de coleta de resíduos em frente ao ex-prédio da Física a 21/07/2021

Sendo o ponto de coleta do antigo prédio da física em local aberto, os resíduos estão passíveis a condições temporais adversas como muito sol, ou mesmo, chuva, gerando um grande risco de degradação dos recipientes, volatilização e/ou reações adversas por calor excessivo.

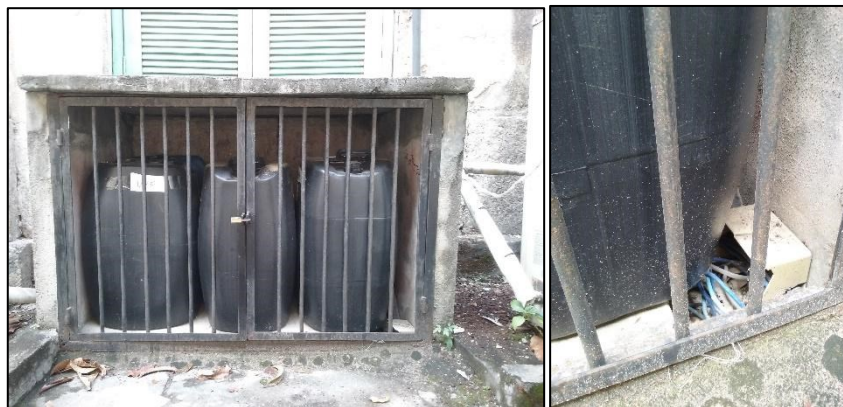
Figura 70 - Resíduos mantidos no exterior e de acesso controlado mas em espaço de passagem de fiação elétrica.

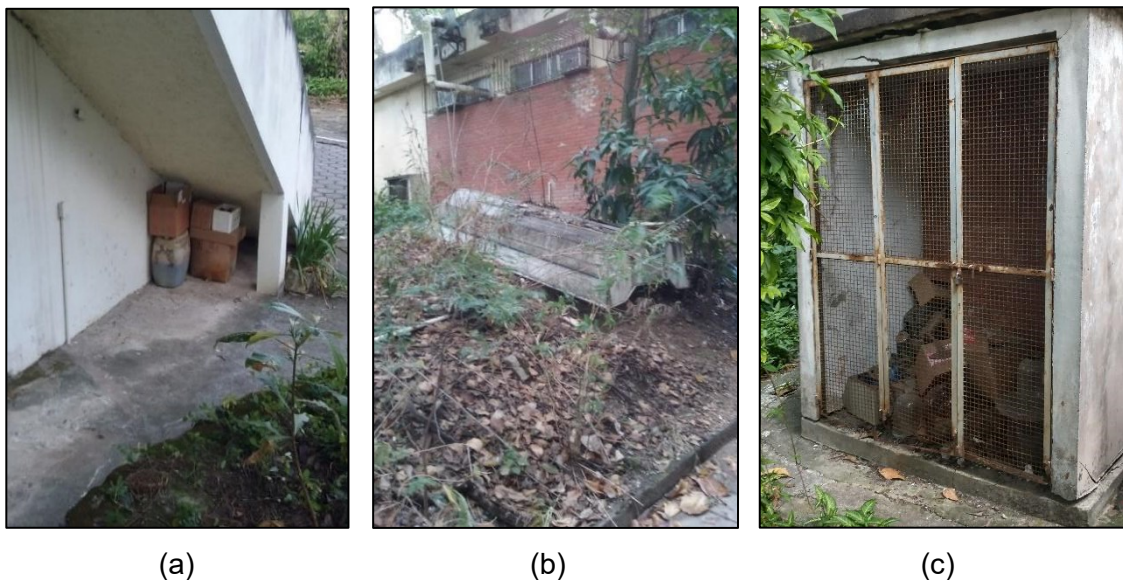
Figura 72 - Resíduos perigosos ou material inservível abandonados.

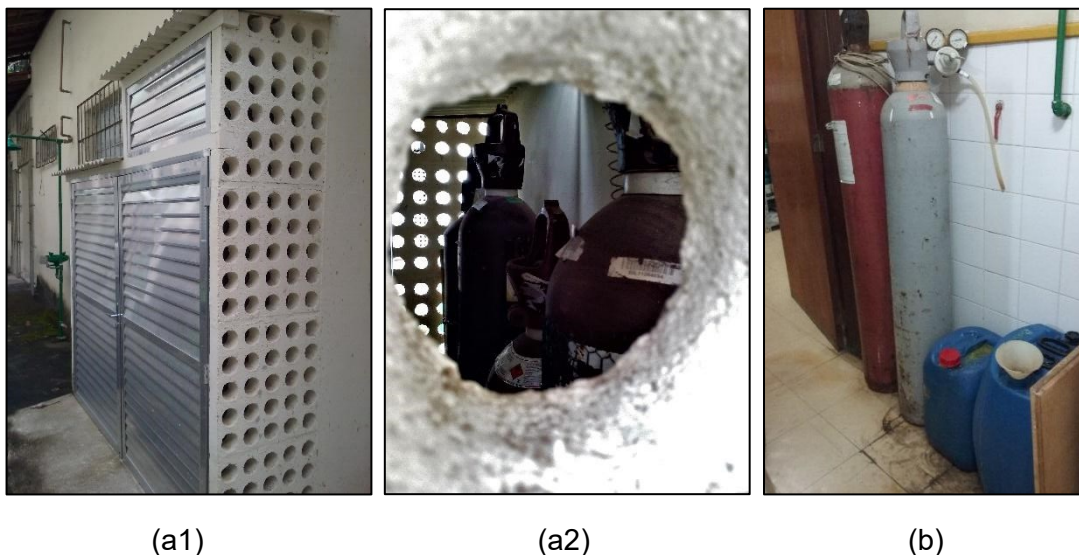
Figura 74 - Cilindros de gases comprimidos: a) em espaço externo próprio e adequado; b) mantidos no interior de laboratório de pesquisa e sem correntes de fixação.

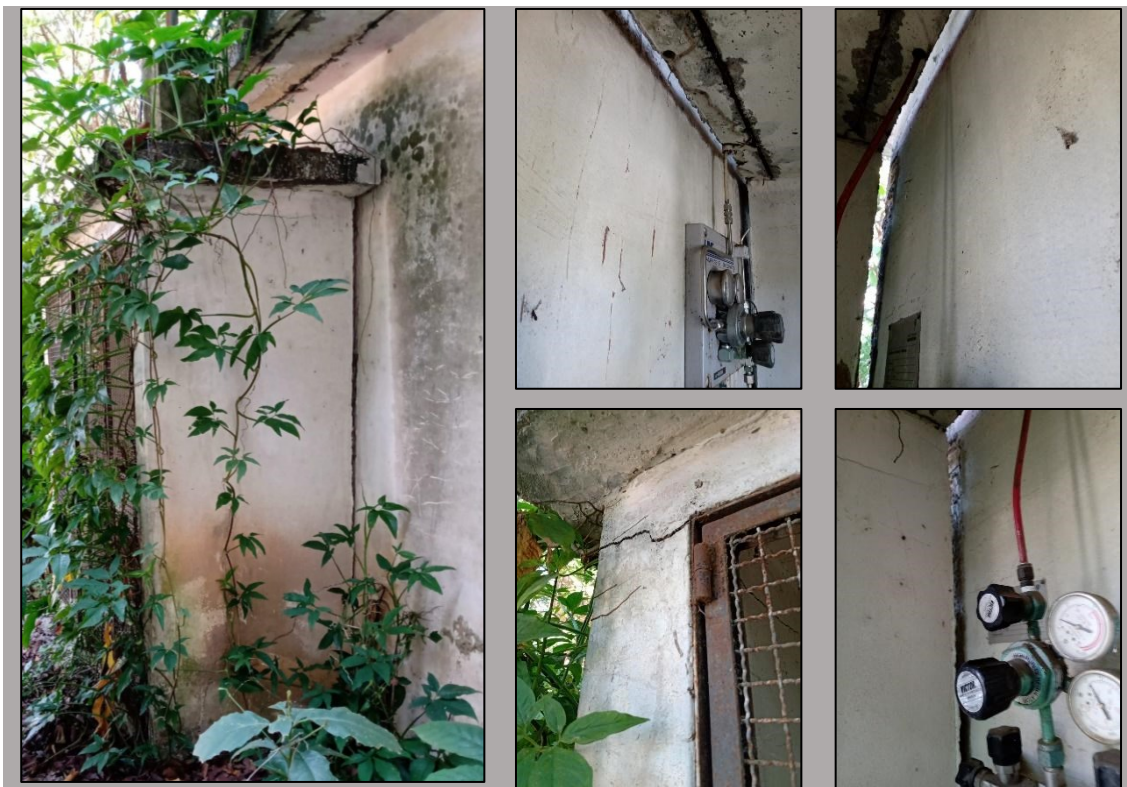
Figura 76 - Casa de gases em risco de desabamento

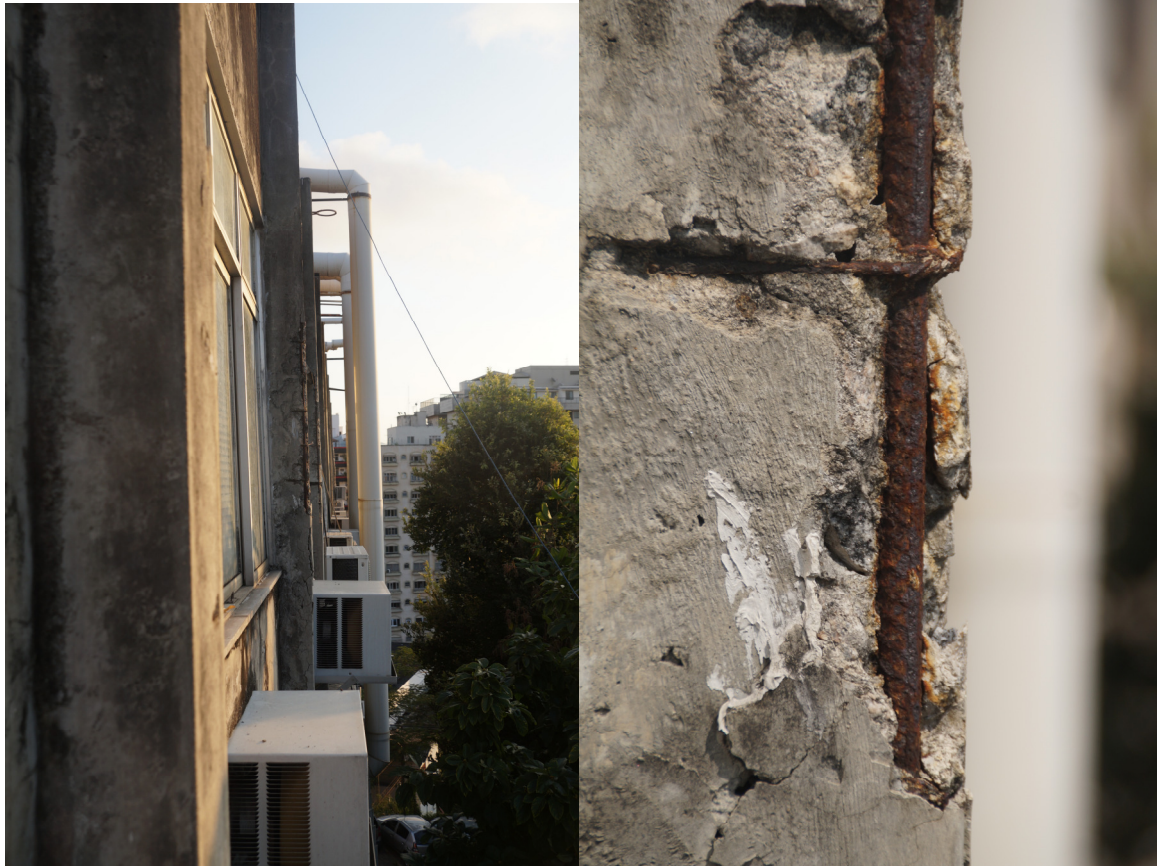
**Figura 1: Visão da janela da porção da faixa do Instituto de Química voltada ao prédio de Biologia onde observa-se claramente pedaços de estrutura faltando denotando que a precipitação desta ao solo tem posto em risco eminente a vida humana aos passantes.**

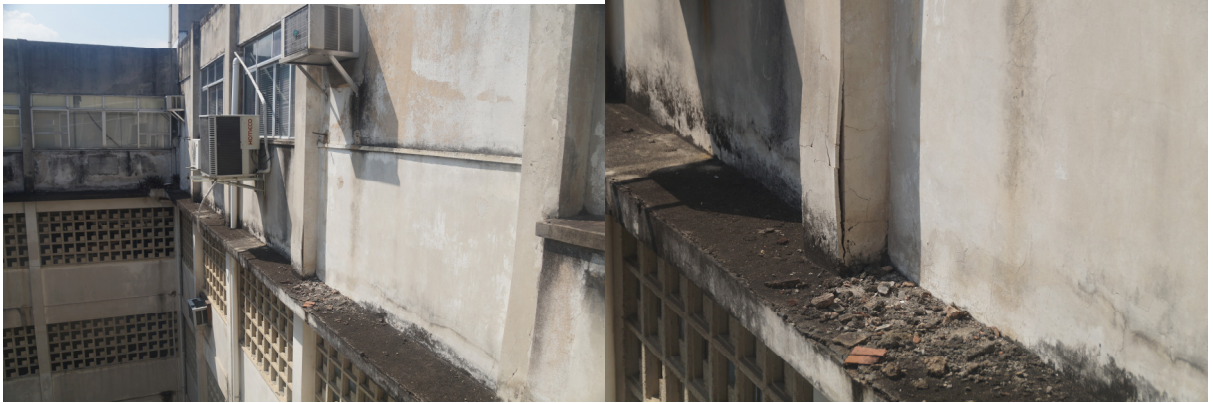
**Figura 2: Visão do 5º andar do Instituto de Química voltada a porção interna observando em primeiro plano a parede da biblioteca do Departamento de Geoquímica e ao fundo a janela da Sala de aula 2 onde observa-se claramente vigas com sinais claros de fadiga com intumescimento da estrutura denotando uma possível colapso estrutural. Pedacos de materiais oriundos da degradação do prédio podem ser observados com risco eminente de queda ao solo com risco considerável a vida humana aos passantes.**

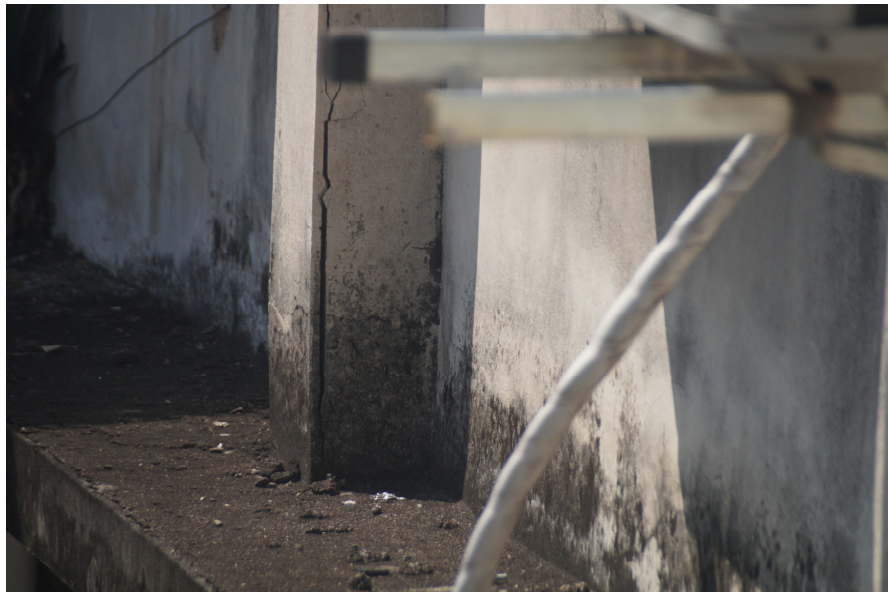
**Figura 3: Visão do 5º andar do Instituto de Química voltada a parede da biblioteca do Departamento de Geoquímica onde observa-se viga com sinais claros de fadiga. Também observa-se pedacos de materiais oriundos da degradação do prédio podem ser observados com risco eminente de queda ao solo com risco considerável a vida humana aos passantes.**

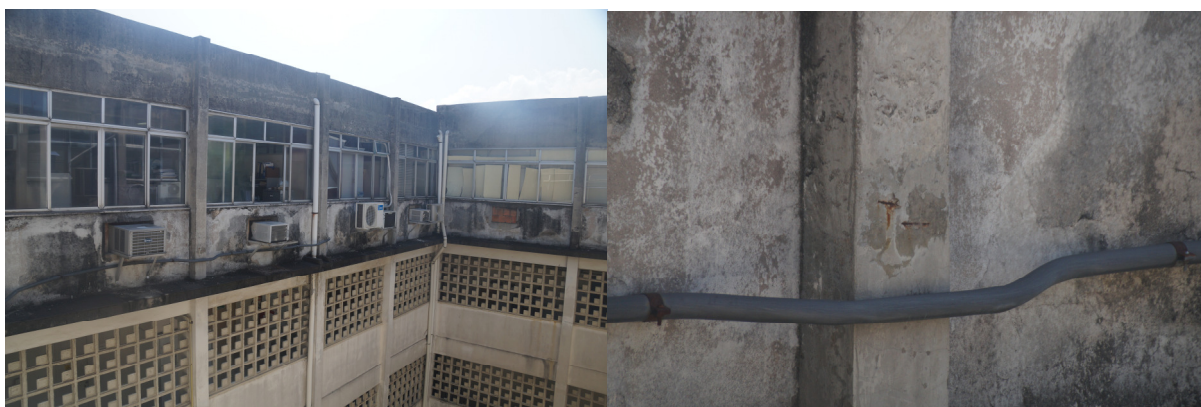
**Figura 4: Visão do 5º andar do Instituto de Química voltada aos gabinetes dos Professores do Departamento de Geoquímica. Nota-se ausência total de manutenção com exposição das ferragens das vigas e ausência de pintura.**

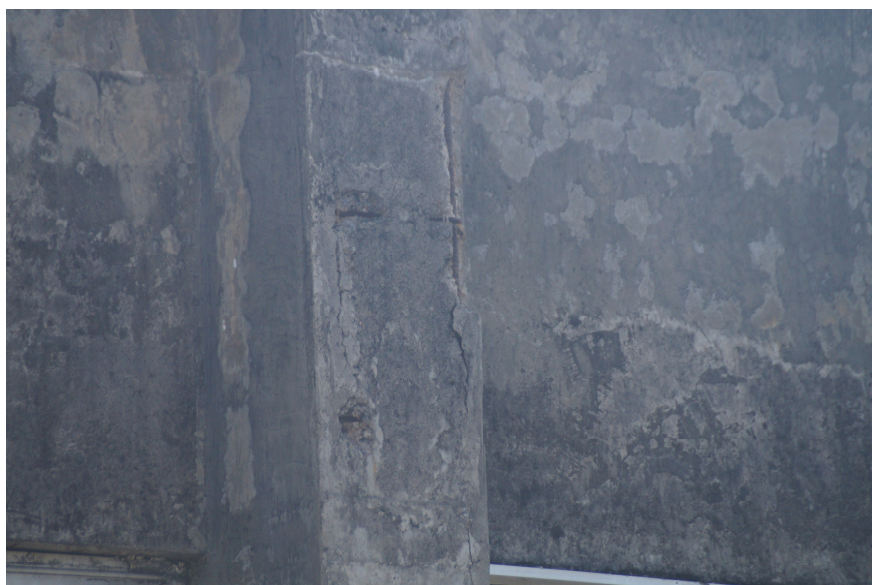
**Figura 5: Visão de viga do 5º andar do Instituto de Química voltada aos gabinetes dos Professores do Departamento de Geoquímica. Nota-se em detalhe ausência total de manutenção com exposição das ferragens da viga .**

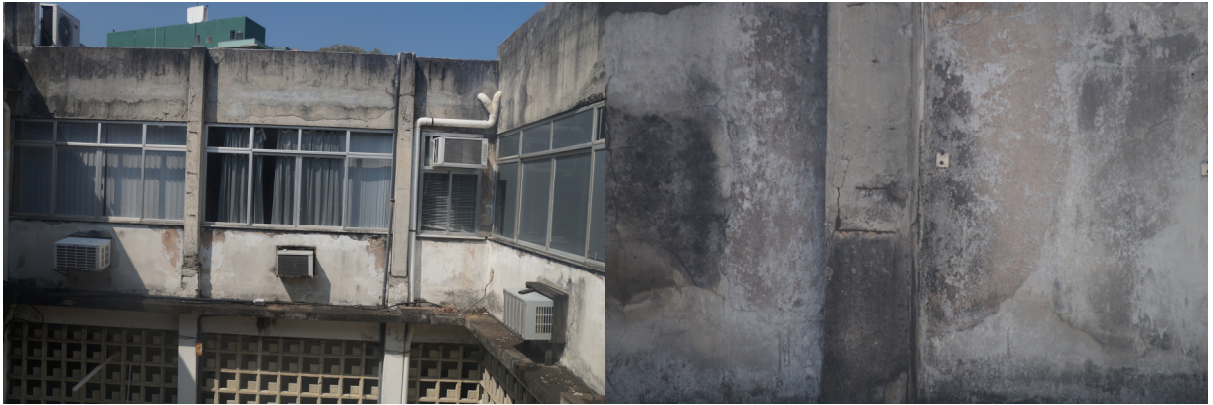
**Figura 6: Visão do 5º andar do Instituto de Química voltada as salas de aula Departamento de Geoquímica. Nota-se em detalhe ausência exposição das ferragens das vigas de sustentação.**

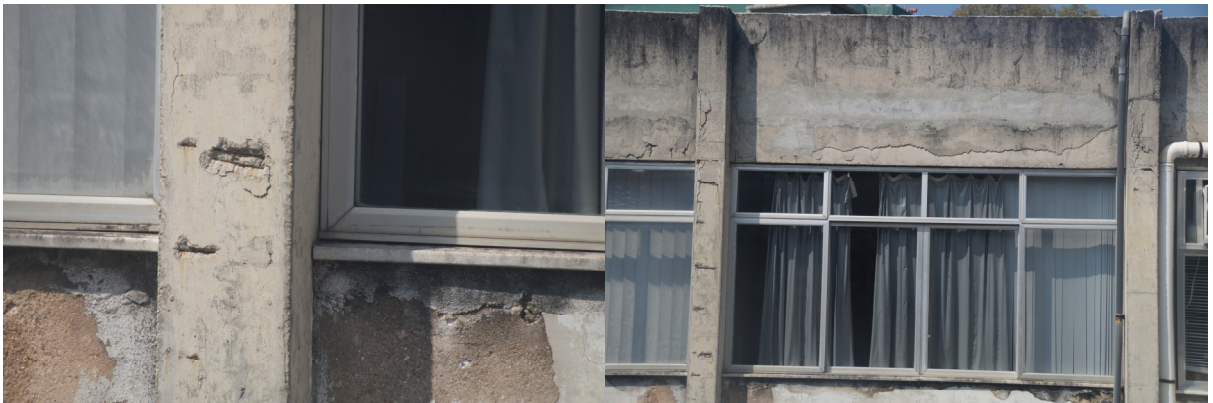
**Figura 7: Visão em detalhe de processos de infiltração nas paredes das salas de aula do Departamento de Geoquímica do 5º andar do Instituto de Química. Nota-se em detalhe exposição das ferragens das vigas de sustentação em diferentes setores da viga.**

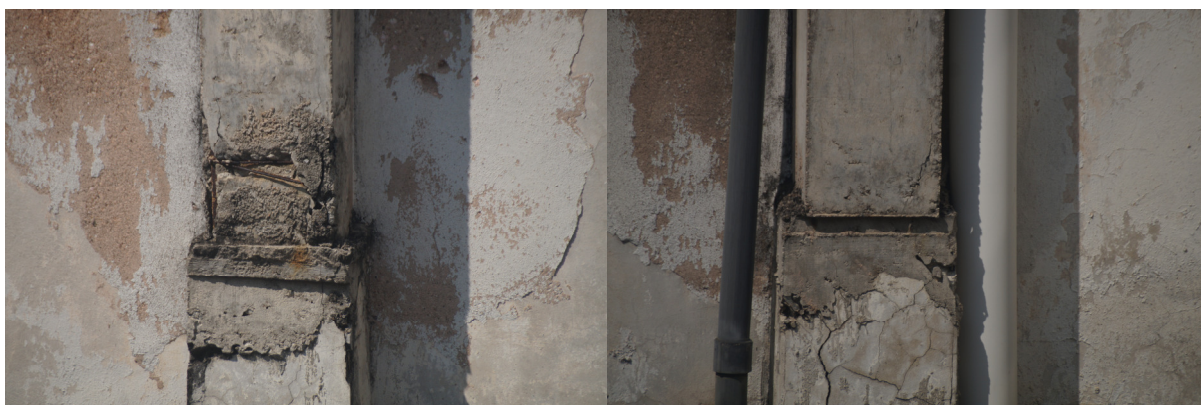
**Figura 8: Visão em detalhe de processos de deterioração em estado avançado da vigas adjacentes as salas de aula do Departamento de Geoquímica do 5° andar do Instituto de Química. Nota-se em detalhe exposição das ferragens das vigas de sustentação em diferentes setores da viga.**

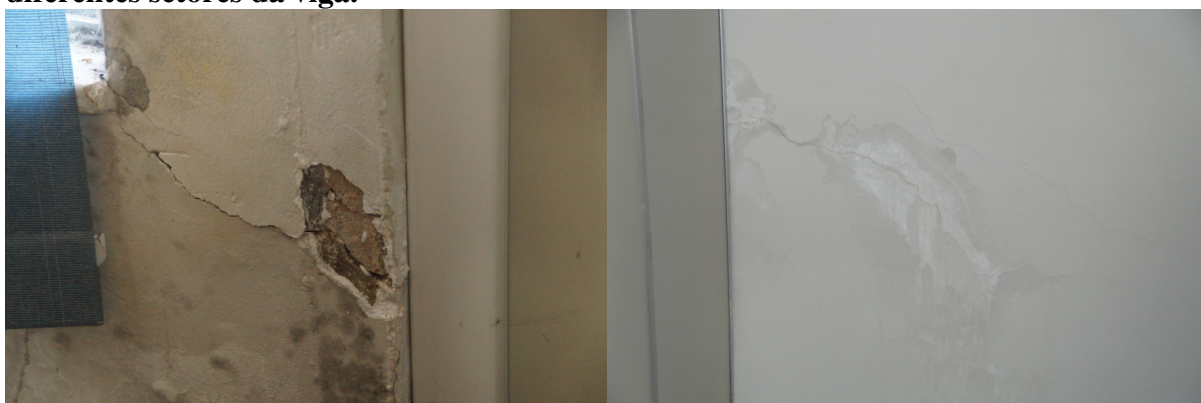
**Figura 9: Visão em detalhe de processos de infiltração em parede interas do Departamento de Geoquímica no 5° andar do Instituto de Química.**

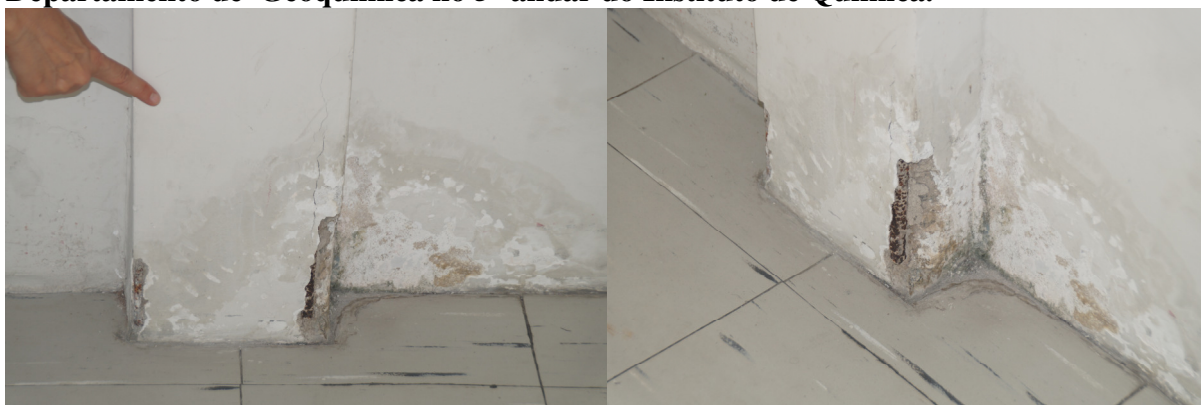
**Figura 9: Detalhe de processos de infiltração em vigas internas do Departamento de Geoquímica no 5° andar do Instituto de Química.**
