RELATÓRIO DE AVALIAÇÃO

Condições de Biossegurança das dependências do Instituto de Química para o retorno de atividades presenciais

Agosto de 2021

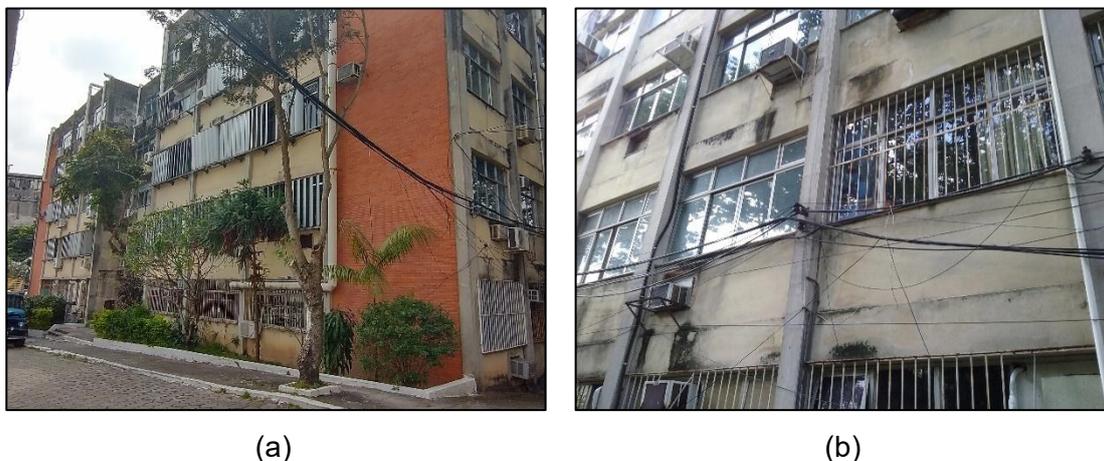
Todas as janelas do piso térreo apresentam grades, impedindo a saída (Figura 19 a–b). Nas laterais do 2º piso ocorre uma situação mista, com salas com grades nas janelas e outras sem, não havendo grades nas laterais do 3º ao 5º piso (Figura 19b). Do 2º ao 4º piso, na fachada do edifício, estão colocadas aletas de sombreamento, metálicas e reguláveis, com a finalidade de reduzir a incidência solar nas salas, estando posicionadas no lado externo, inviabilizando a saída pelas janelas (Figura 19a).

Figura 19 - Gradeamentos e aletas de sombreamento nas janelas da fachada (a) e parede lateral virada a Sul (b) do prédio principal do IQ.

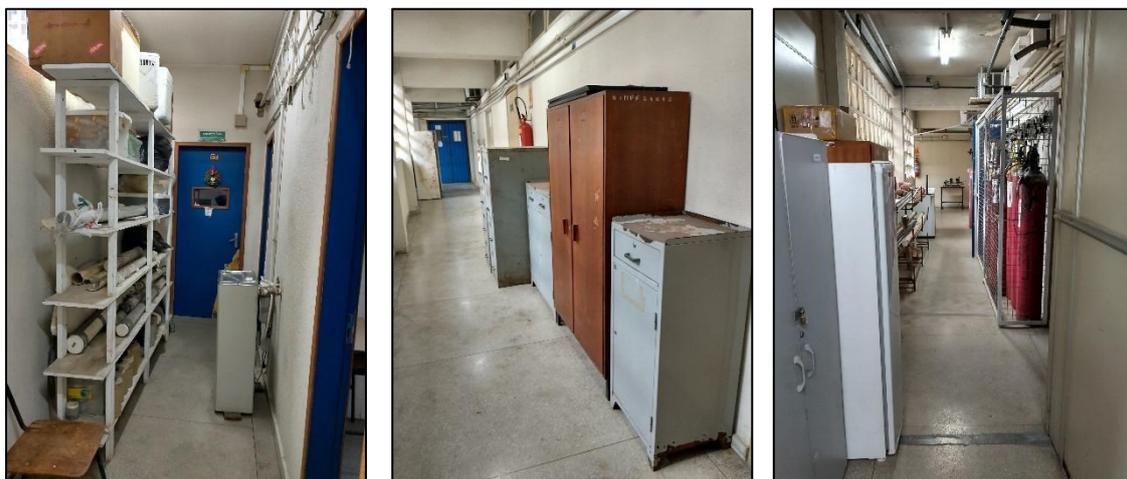
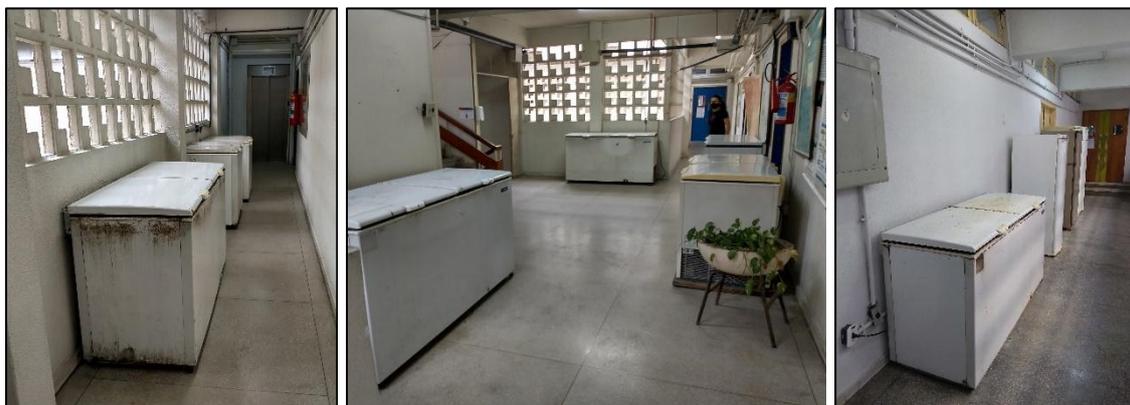
Um outro problema detectado nas nossas inspeções foi o da obstrução de passagens e corredores no prédio principal com geladeiras e freezers, e outros equipamentos, em particular no quarto piso (Figura 20); dificultando a fuga em emergências e a passagem de bombeiros e seu equipamento. Refira-se ainda na

Figura 20c a presença de cilindros de gases comprimidos que não deveriam aí estar, mas sim alocados em áreas externas, criando linhas de gases para o edifício (ver § 3.7).

Figura 20 – Ocupação de halls e corredores obstaculizando a fuga e combate ao incêndio no quarto piso (a-e) e no piso térreo (f).

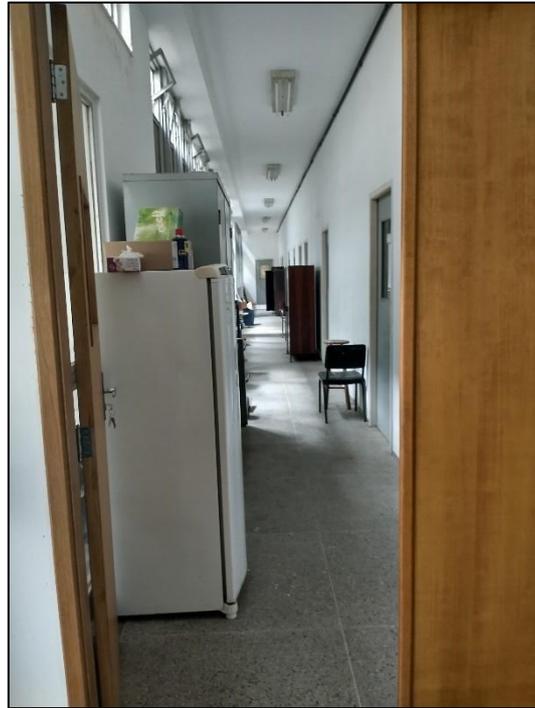
Figura 22 – Corredor de laboratórios de graduação do GQO parcialmente obstruído

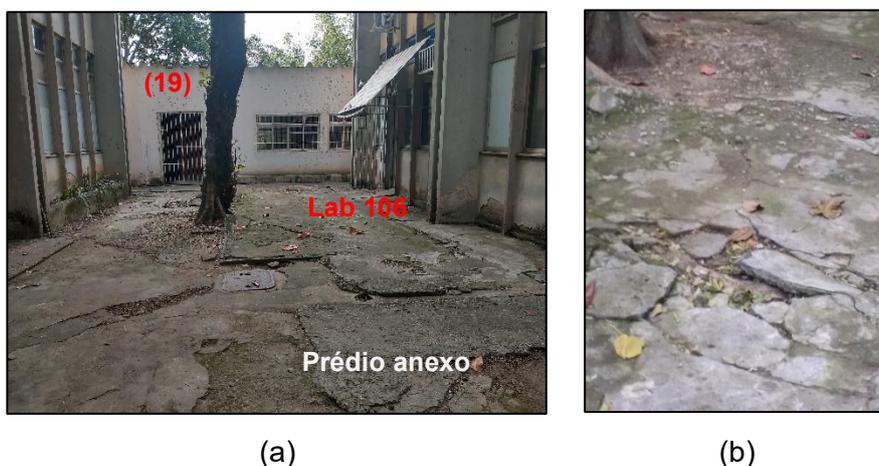
A parte externa entre o prédio anexo da Química e o ex-prédio da Biologia é uma zona de acesso a dois laboratórios externos (19 na Figura 3) e de circulação. No entanto, essa zona apresenta um piso irregular e degradado que dificulta a passagem de cargas e pessoas (Figura 24). Essa é também uma zona que se apresenta atualmente quase sem iluminação artificial, o que dificulta ainda mais a circulação de pessoas e carrinhos de transporte, em particular a partir do entardecer.

Figura 24 – Espaço externo de ligação entre o prédio anexo e o ex-prédio da Biologia.

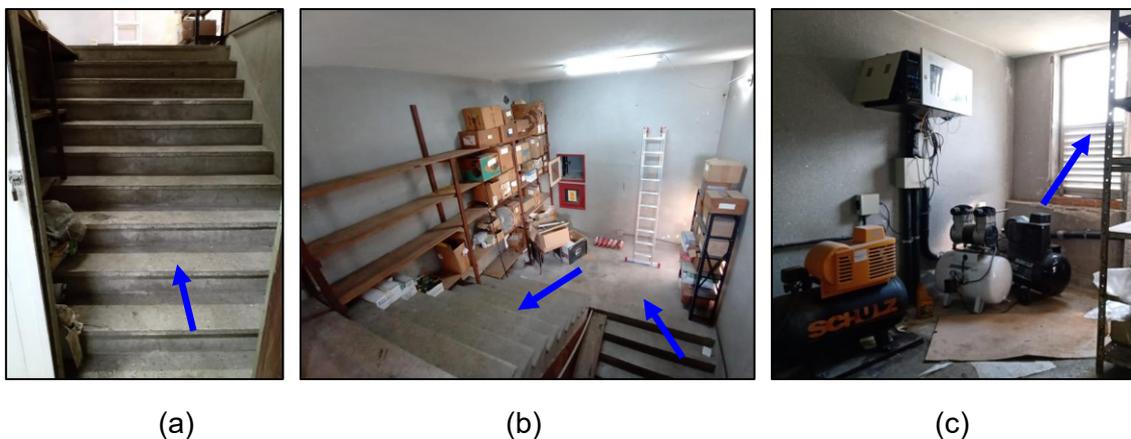
O prédio anexo possui ainda um sótão, com acesso ao telhado, o qual, por indicação da Direção do IQ, no início de 2019, foi destinado a rota de fuga para os 2° e 3° pisos (Figura 25). De momento encontra-se fechado, foi só parcialmente esvaziado, contendo ainda material diverso e compressores (para linhas de ar de vários departamentos) e aguarda as obras necessárias. A escada de acesso não possui corrimão ou guarda-corpo. Mesmo depois dessa rota de fuga entrar em funcionamento,

se ocorrer um incêndio a meio do 2° ou 3° pisos que impossibilitem a passagem pelos corredores, os usuários no final dos corredores não têm saída de emergência (rota de fuga). Tal como referido para o prédio principal, deve ser estudada a possibilidade de colocação de uma escada externa de emergência no prédio anexo.

Figura 25 - Sótão do edifício e sinalização do futuro caminho de fuga.

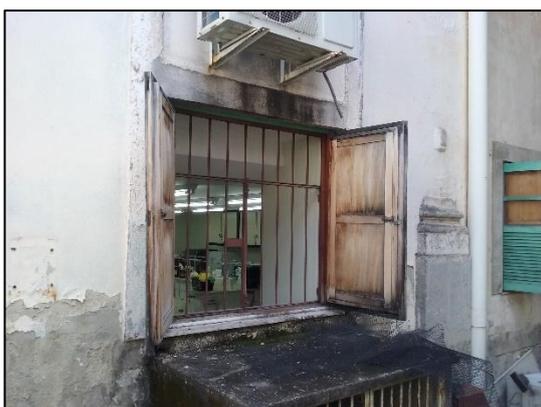
Quando, numa emergência, não for possível a saída pelo corredor interno (Figura 26c) esta terá de se fazer pelas janelas, para o exterior ou para um pátio interno (rota alternativa). Constatou-se que as janelas têm grades internas, tipicamente trancadas a cadeado. Desde que a chave do cadeado esteja em local bem visível e conhecido, é possível a sua utilização mantendo-as abertas durante o período de trabalho (Figura 27). No entanto, observaram-se situações de janelas bloqueadas no exterior por ares-condicionados, motores de capelas ou material sem utilidade (Figura 28), ou com barreiras no interior (Figura 29), com grades que não permitem passagem, por equipamentos grandes ou pesados e tubulações.

Figura 27 – Janelas com grades internas no ex-prédio da Física que possibilitam a saída para o exterior.

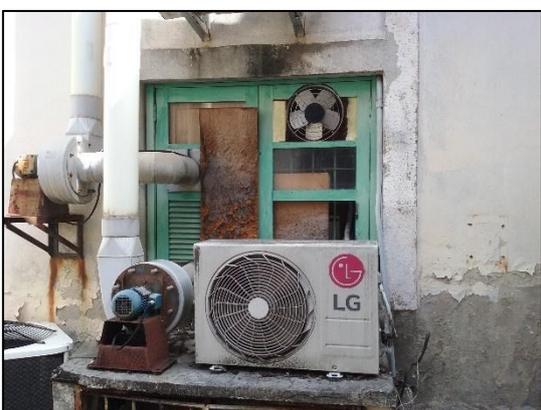
Figura 28 – Janelas com grades no ex-prédio da Física bloqueadas com equipamentos (a) ou material sem utilidade (b).

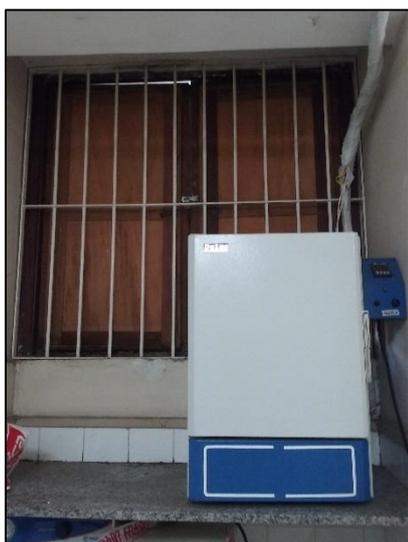
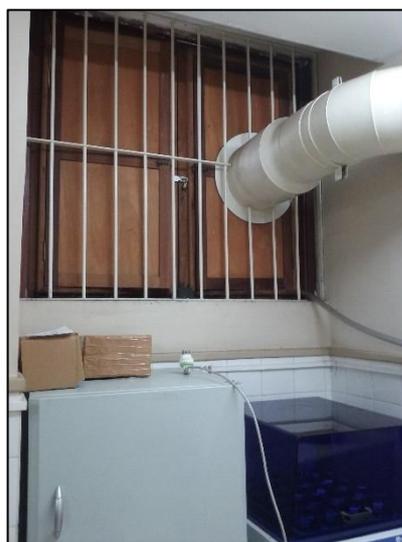
Figura 29 - Laboratório do ex-prédio da Física: vista interna - impedimento de fuga para o exterior por meio de grades internas, equipamento e saídas de ar.

É necessário que os laboratórios que se apresentem sem rota de fuga alternativa procedam às necessárias ações corretivas.

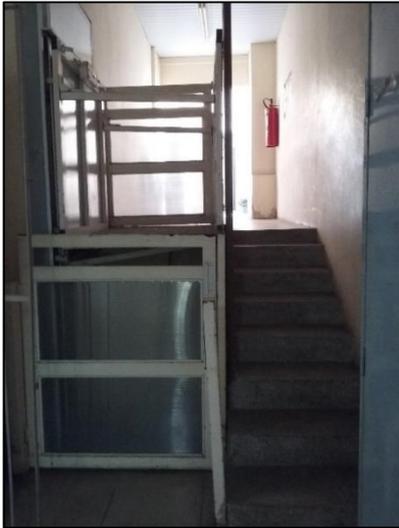
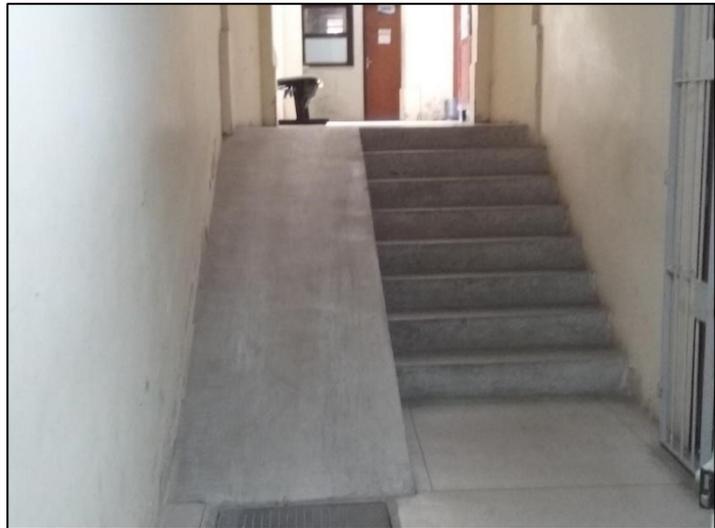
No ex-prédio da Física não há necessidade de rampa de acesso no piso térreo pois a entrada e saída se encontram ao nível do solo (Figura 30). O edifício dispõe de um elevador que se encontra bloqueado (acesso controlado e com chave). Uma plataforma elevatória foi colocada no térreo, no extremo do corredor junto à saída (Figura 30a), para que pessoas com deficiência possam aceder ao pátio interno e seus laboratórios. Desconhece-se a situação de manutenção dos equipamentos depois da saída do Instituto de Biologia do edifício. Uma rampa foi colocada no outro extremo do corredor, mas a sua inclinação impossibilita o uso por parte de cadeirantes, além de não possuir proteção lateral e apresentar a saída parcialmente bloqueada (Figura 30b).

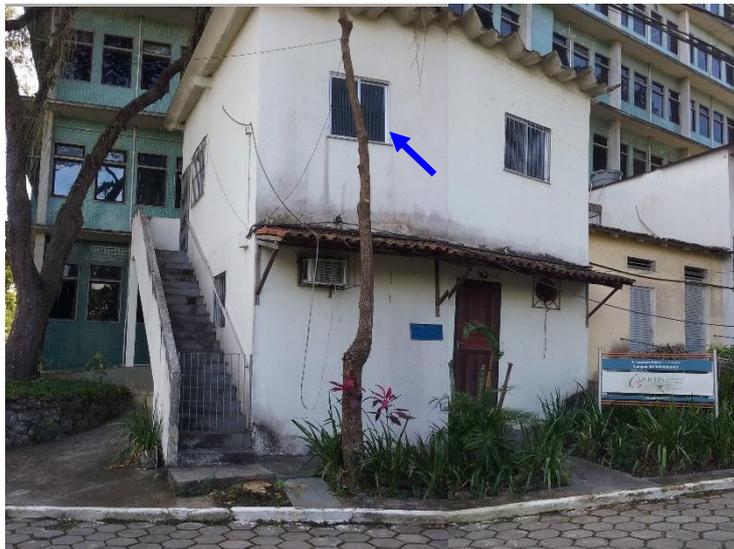
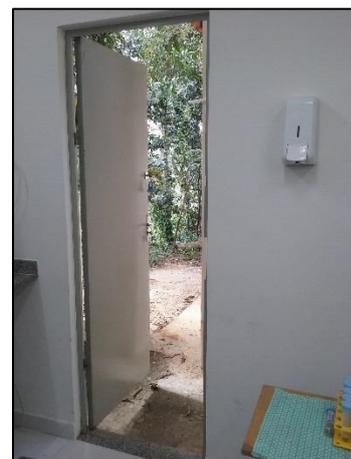
Em laboratórios externos deparou-se com situações muito diversas em matéria de caminhos de fuga. No caso do LESPÁ não há qualquer impedimento. No LABCON, não há planejamento de rota de fuga, mas esta é teoricamente possível. No Lab. RMN a rota de fuga está bloqueada, com grades e cadeado externo. No caso do LARAMAM e do segundo piso do laboratório de criogenia a fuga não é possível se a saída principal não estiver acessível.

Figura 32 - Caminhos de Fuga de Laboratórios externos: a) bloqueado com cadeado externo no Lab. RMN (5); b) acessível a partir do interior e sem bloqueios no LESPAs (6).

Por motivos de segurança, é fundamental que as não conformidades encontradas sejam corrigidas e que as obras que são necessárias para garantir a existência de rota de fuga alternativa sejam programadas e realizadas.

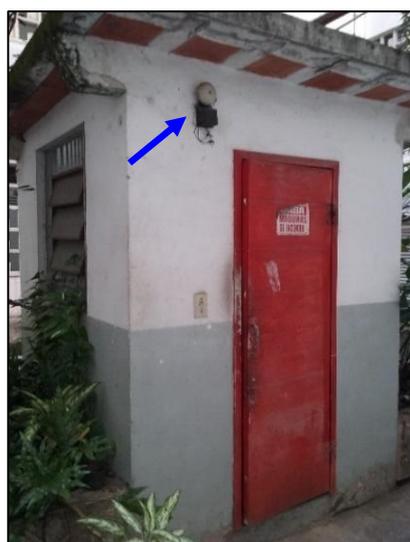
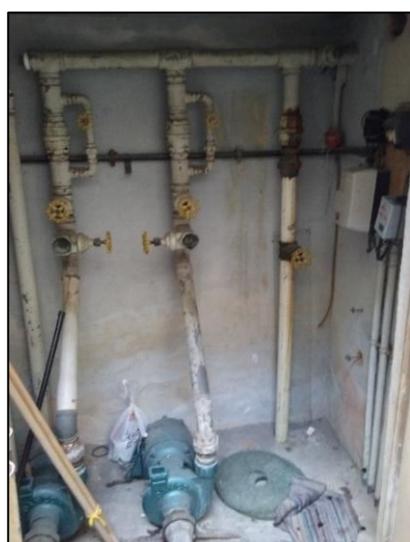
Figura 34 – Casa de máquinas de incêndio localizada no pátio interno n° 1 do prédio principal: a) exterior com sinalização de alarme, b-c) interior da casa de máquinas e d) cisterna que abastece a bomba.

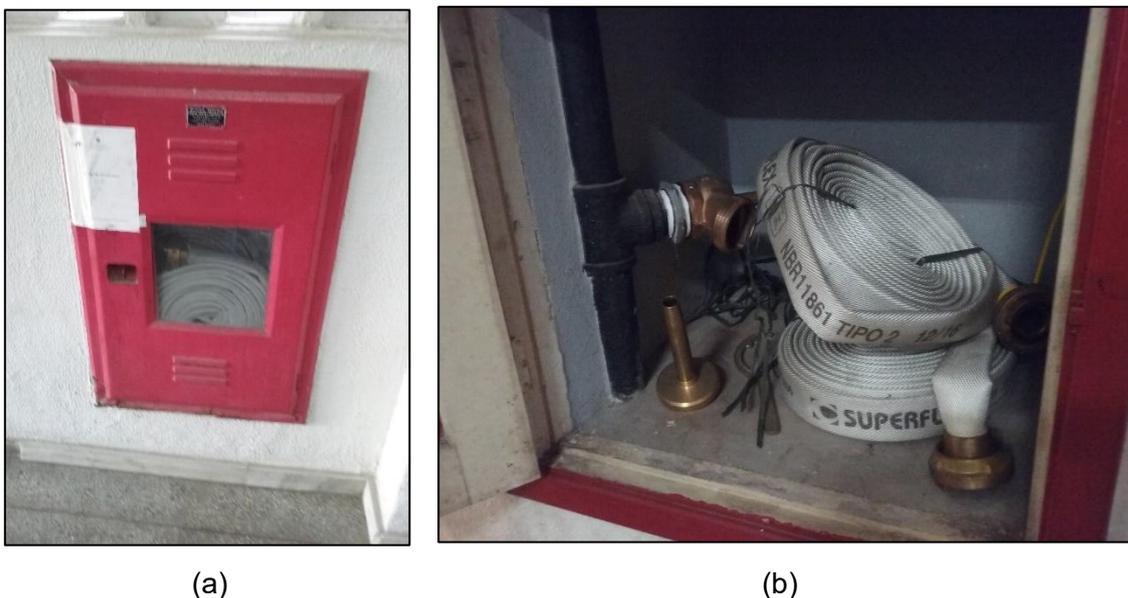
Figura 35 – Abrigo lacrado (a) e conjunto de hidrante (b) com mangueiras, esguichos e chave

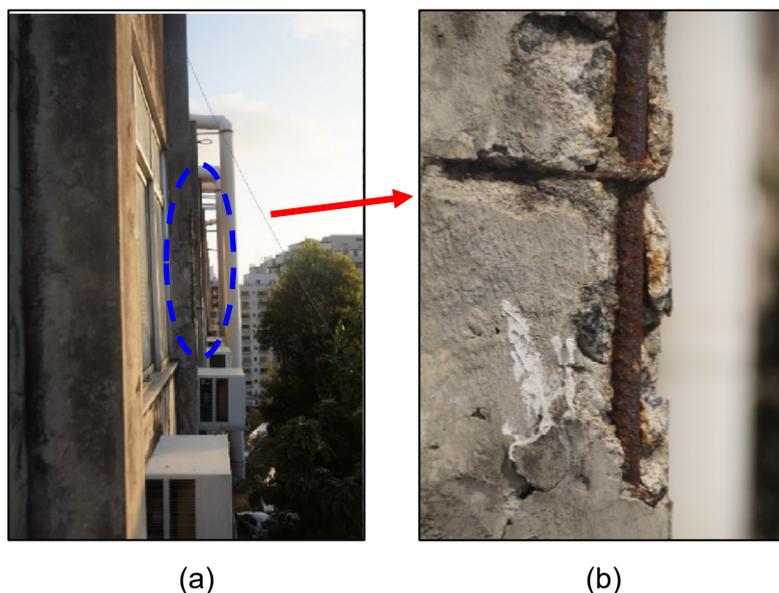
No prédio principal, as infiltrações que ocorreram ao longo de todos estes anos tiveram também como consequência a gradual corrosão das armaduras de aço do concreto armado (reações eletroquímicas). Estas reações são autossustentáveis e causam novas aberturas no concreto devido ao maior volume dos produtos de corrosão. O processo é acelerado pelo destacamento da camada de cobrimento causada pela reduzida deformação plástica do concreto quando ocorrem tensões na direção radial ao eixo das barras. Dado que a resistência a esforços de tração no concreto armado advém quase integralmente do aço, a sua corrosão pode levar, em estágios avançados, à ruína da estrutura.⁸ Os danos estruturais são facilmente observáveis, e nas figuras abaixo são apresentados alguns dos muitos exemplos encontrados no prédio principal.

Figura 36 – Pilar junto a uma janela da lateral do IQ voltada ao prédio anexo: a) corrosão avançada e destacamento da camada de revestimento do aço; e detalhe em b) (enviada com Memo 48/2014/GEO – Anexo 12).

Na Figura 36 observa-se um exemplo de pilares corroídos no 5º piso. Este situa-se na lateral do IQ voltada ao prédio anexo. É clara a perda de grandes partes de concreto que se manifestam por espaços não preenchidos, e a ausência do revestimento da superfície externa do aço. Estas patologias não são observadas nos pilares dos andares inferiores, construídos vários anos antes. No vão interno entre a secretaria do GEO e as salas de aula (Figura 37a) é possível observar o acúmulo de pedaços de concreto e o estufamento de um pilar (Figura 37b).

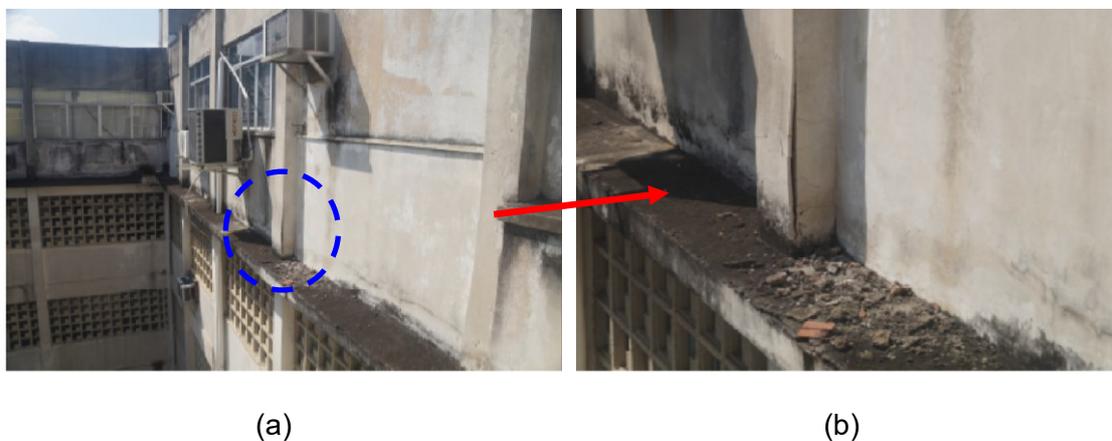
Figura 37 – Parapeito e janelas da Secretaria da GEO virada ao pátio interno nº 1 do prédio principal (a) e detalhe (b) onde se observam detritos de concreto no parapeito e o intumescimento do pilar mais próximo (enviada com o Memo 48/2014/GEO – Anexo 12).

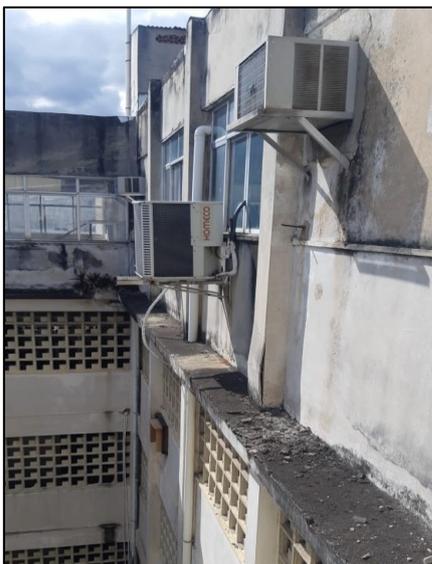
Em nova visita realizada no final de julho de 2021 foi possível confirmar patologias já detectadas em 2014 (ver Figura 38) e fazer novas observações. Após a retirada do forro nas obras em curso no telhado, pode-se observar uma viga de grande dimensão e peso apoiada em pilares em mau estado de conservação (Figura 39), os quais provavelmente não apresentam a mesma capacidade de sustentação prevista nos cálculos originais, em virtude da fadiga dos materiais expostos durante décadas. Na Figura 39b é ainda notória a presença de infiltrações no quinto piso junto às janelas e o seu mau estado geral quando comparado com o dos restantes pisos, apesar de ter sido construído posteriormente (1985 vs 1977).

Figura 38 – Parapeito e janelas da Secretaria da GEO virada ao pátio interno nº 1 do prédio principal (julho de 2021) onde se observam detritos de concreto no parapeito e o incremento do intumescimento do pilar mais próximo (ver também Figura 37).

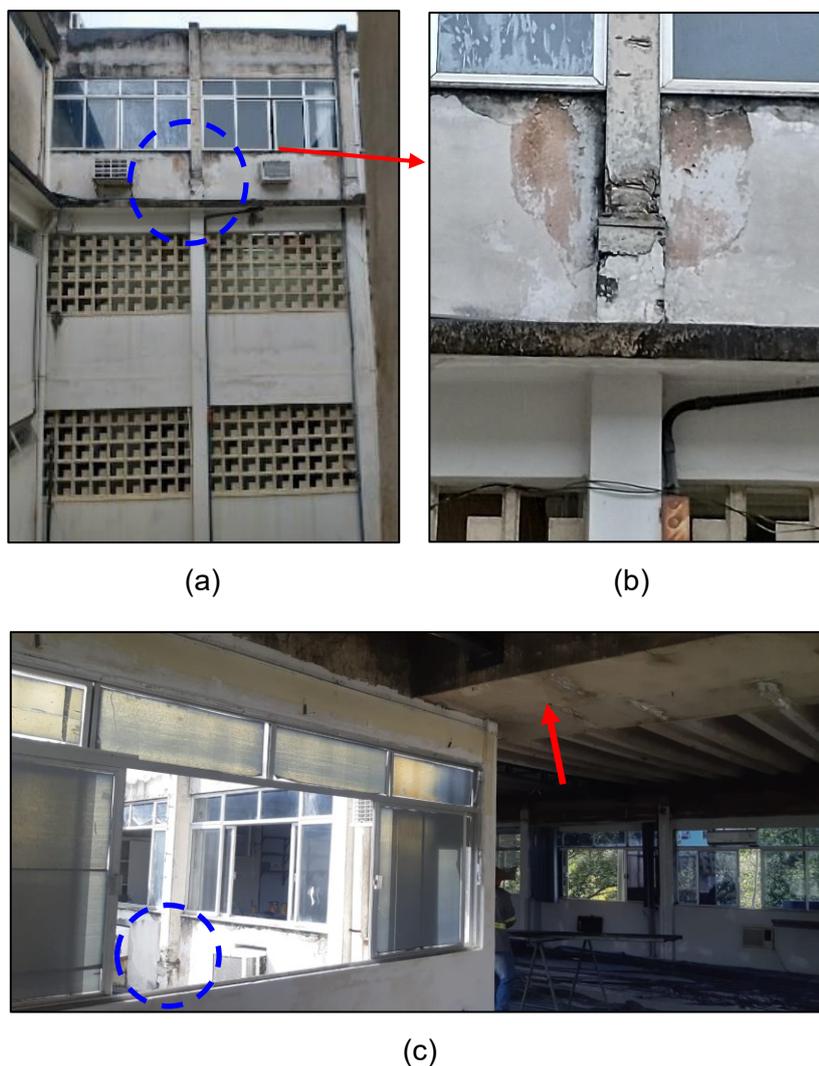
Figura 39 – Viga transversal (seta) apoiada em pilares com alto grau de deterioração (assinalados): a) vista interna; b) vista externa do pilar assinalado; c) detalhe do pilar.

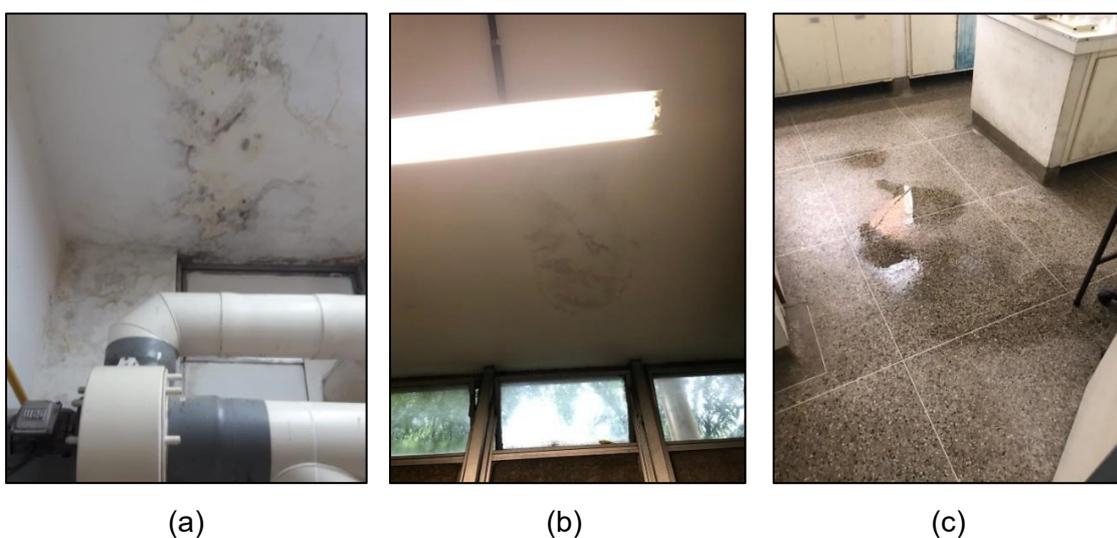
O prédio anexo também necessita de obras de manutenção no telhado, devido a um problema nas telhas e impermeabilização. Sempre que chove há infiltrações em várias salas no 3º piso (laboratórios 301 e 310, almoxarifado, banheiro masculino) e no corredor (Figuras 40 e 41). Formam-se goteiras, com risco de curto-circuito, obrigando ao desligamento do disjuntor específico das salas 310/312, inclusive durante a noite, por medida de segurança. No caso do laboratório 315, ele permanece inutilizável devido a infiltrações contínuas que impossibilitam o funcionamento da rede elétrica. É também possível observar marcas de infiltração no ex-prédio da Física ou no LABCON (Figura 42).

Figura 40 – Goteiras nos laboratórios de graduação de analítica: a) no 301 por cima da capela, b) no 312 escoando para fiação de lâmpada e c) formando poça no chão.

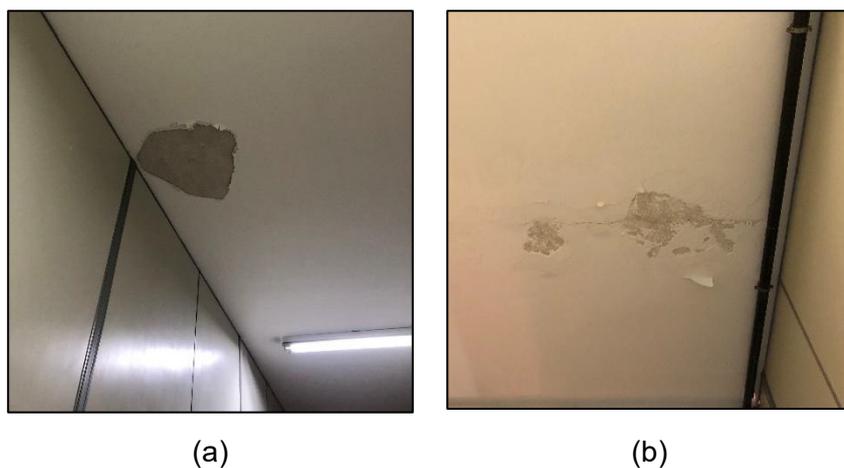
Figura 41 – Sinais de infiltração no corredor do 3º piso do prédio anexo e deterioração do reboco.

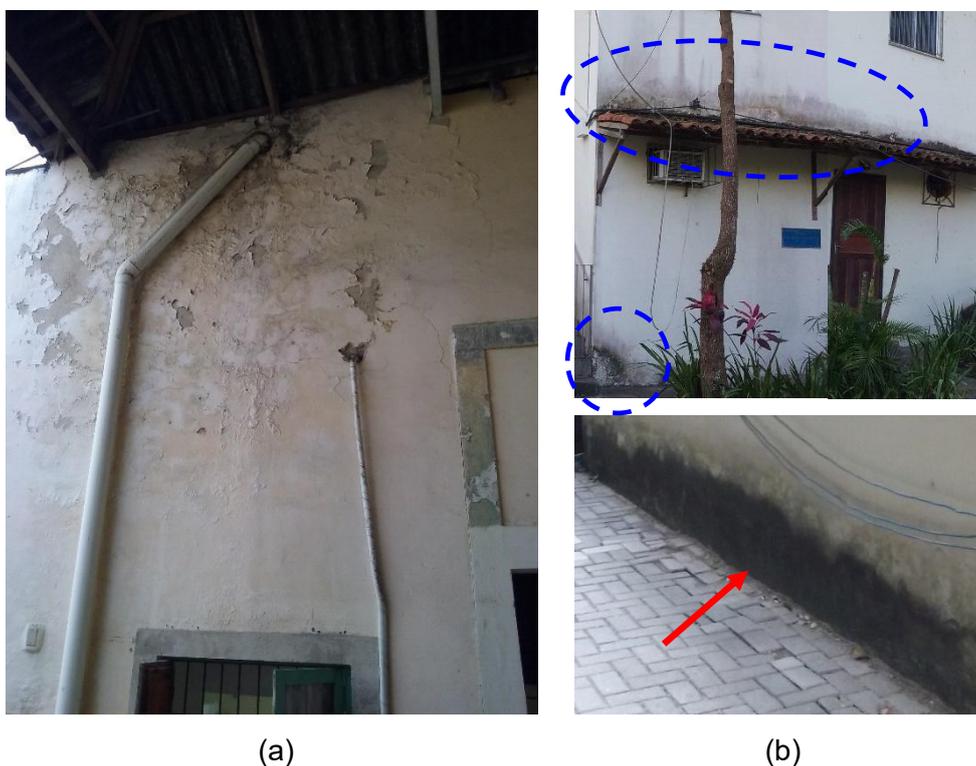
Figura 42 – Infiltrações em outros edifícios: a) ex-prédio da Física; b) Labcon.

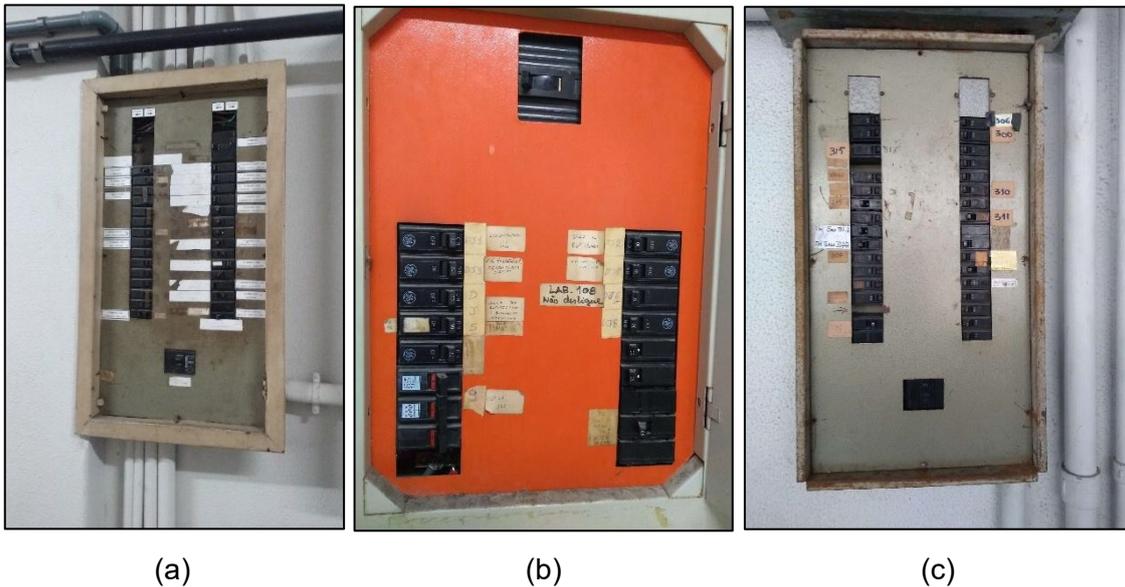
Em 2018 a CBio-IQ procedeu ao levantamento dos quadros de distribuição dos três prédios do IQ (Anexo 14). Constata-se que os quadros do térreo e do 3º piso são antiquados, estão extremamente sobrecarregados e apresentam dificuldade de suprir adequadamente a organização elétrica das salas (Figura 46). O prédio em si está operando com um cabeamento antigo constituído de fiação padrão contendo fios rígidos que têm menor capacidade de carga. Ao longo dos anos o número de aparelhos ligados à rede tem vindo sempre a crescer, sem que tenha sido feita uma adequada reestruturação da infraestrutura elétrica. Entre os equipamentos instalados mais comuns incluem-se os aparelhos de ar-condicionado, alguns de grande porte. Em simultâneo, com a adaptação dos espaços para atividades de pesquisa foram instaladas capelas de laboratório, as quais possuem motores. Estes e os dos aparelhos de ar-condicionado geram um volume de energia reativa que não é compensada no QGBT, uma vez que o projeto original do prédio, por corresponder a edificação com finalidade de aulas teóricas e atividades administrativas, não previa o uso de motores elétricos.

Figura 46 – Quadros de distribuição do prédio principal: (a – b) – piso térreo; (c) – 3º piso.

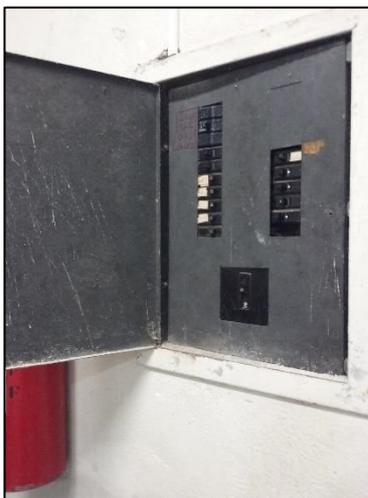
Este espaço também não conta com QGBT nem capacitores para tratar a energia reativa. Os quadros elétricos são extremamente ultrapassados (Figura 48). Existe falta de quadros de distribuição de disjuntores nos laboratórios. Muitos dos conduítes são de pequeno diâmetro, não permitindo substituição da fiação que é de fios rígidos de baixa potência. Este prédio apresenta uma central elétrica no subsolo do prédio em local insalubre (Figura 49), que alaga quando chove (para além dos vazamentos da bomba hidráulica) e apresenta uma caixa de força extremamente deteriorada. Qualquer reforma elétrica neste local demanda a substituição completa da fiação segundo os próprios engenheiros da Prefeitura Universitária para garantir segurança no uso da rede elétrica. Qualquer uso de equipamentos pesados na rede deste prédio é perceptível pela oscilação elétrica na própria iluminação dos espaços.

Figura 48 - Quadros elétricos no prédio anexo: piso térreo (a), 2º piso (b) e 3º piso (c).

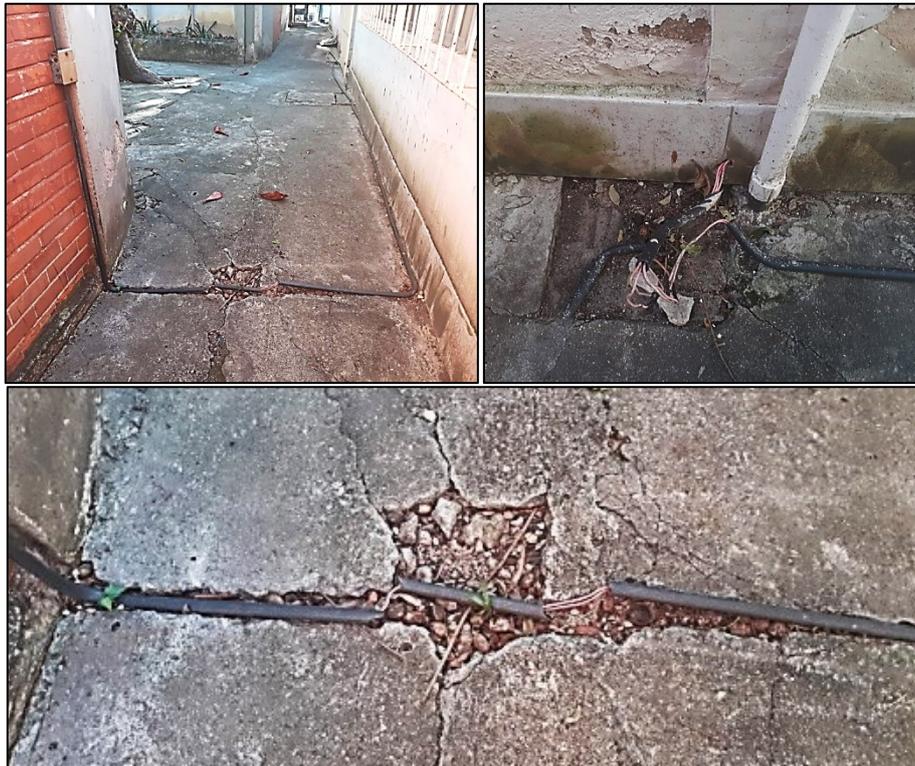
No entorno do prédio é possível observar cabeamento sob tensão e já rompido em zona de circulação (Figura 51). Do mesmo modo se observam cabos energizados já rompidos em zonas com vazamento de água podendo ocasionar curto-circuito (Figura 52).

Figura 51 - Entorno do prédio anexo: cabos energizados expostos em zona de circulação.

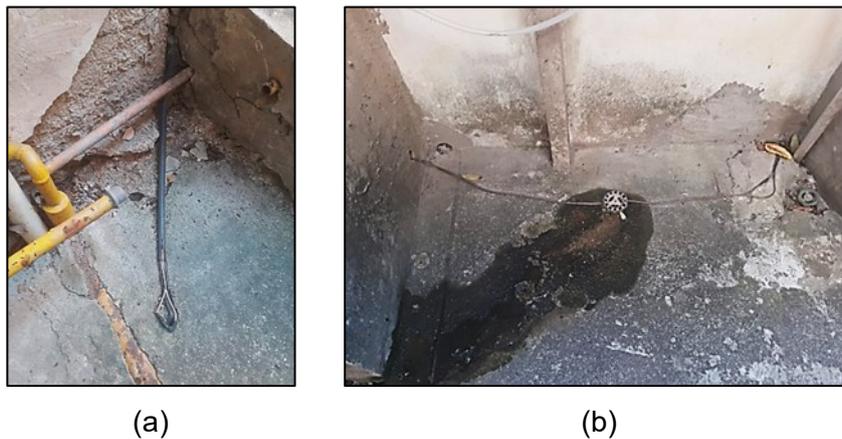
Figura 52 - Entorno do prédio anexo: cabos energizados em zonas com vazamento.

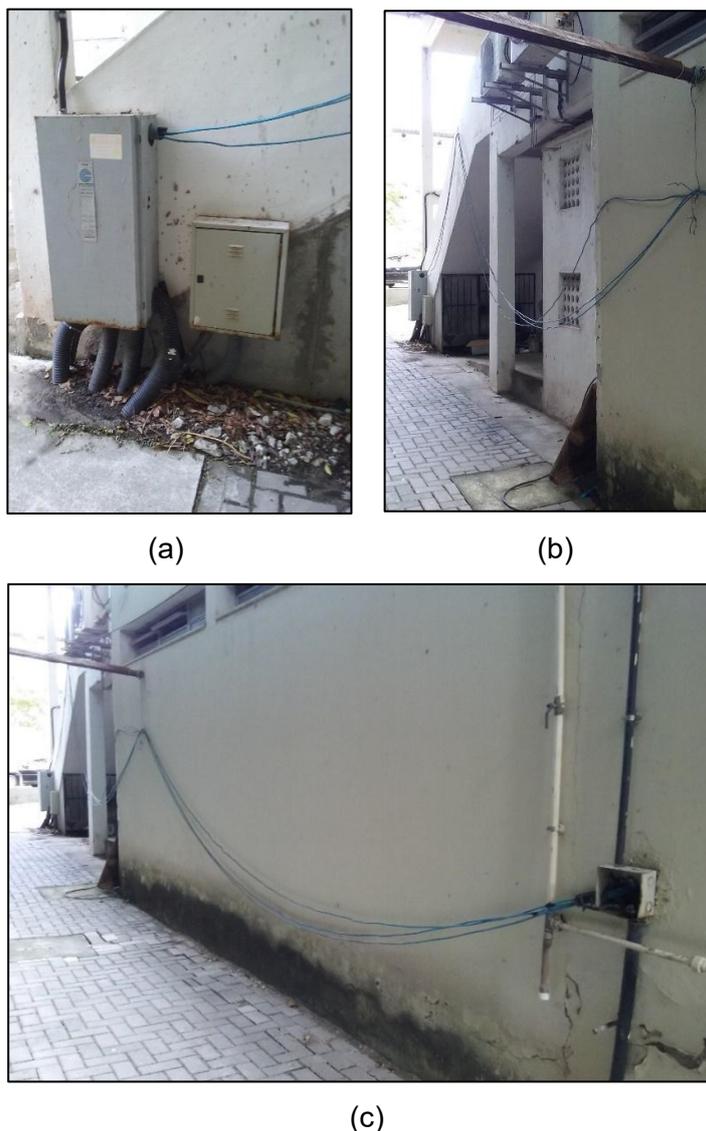
Figura 55 – Cabos estendidos pelo exterior do Laboratório de Criogenia para fornecimento de energia elétrica ao Labcon (a – c), por uma caixa com infiltração.

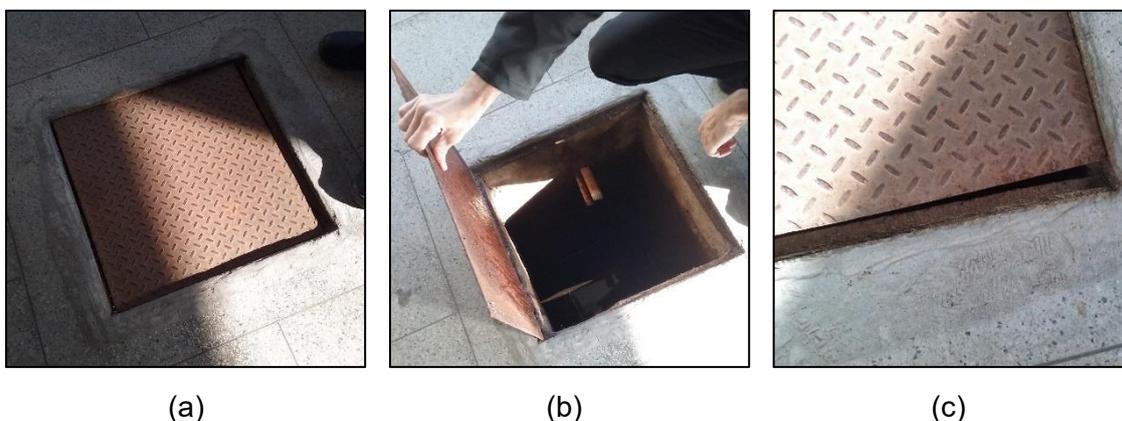
A água que é bombeada para o prédio anexo e prédio principal provém de uma cisterna, que é periodicamente limpa (n°10 na Figura 3). No entanto, o acesso é muito fácil e sem controle (Figura 56), o que acarreta sérios riscos de segurança. Observou-se ainda que a vedação não é eficiente, possibilitando o acesso a insetos e à proliferação de mosquitos causadores de diversas doenças.

Figura 56 – Acesso não controlado (a-b) à cisterna no prédio anexo (10) e evidência da inadequação da proteção (c).

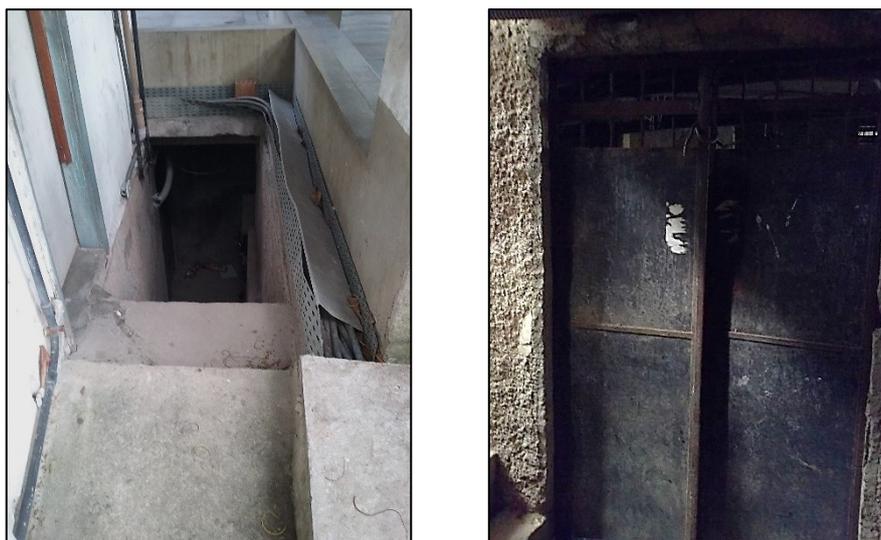
Figura 57 - Acesso não controlado à casa da bomba hidráulica: (a) escada não protegida de entrada para o subsolo; e (b) porta de entrada.

O local de acesso à bomba que envia a água para os prédios é subterrâneo, encontrando-se na parte lateral do ex-prédio da Biologia, vizinho do prédio anexo (n° 12 na Figura 3). Esse espaço é de acesso livre (Figura 57). O material utilizado na tubulação de saída da bomba não é adequado, levando a fugas e alagamentos (Figura 58). Tanto esse local como os espaços circundantes são insalubres. Esse

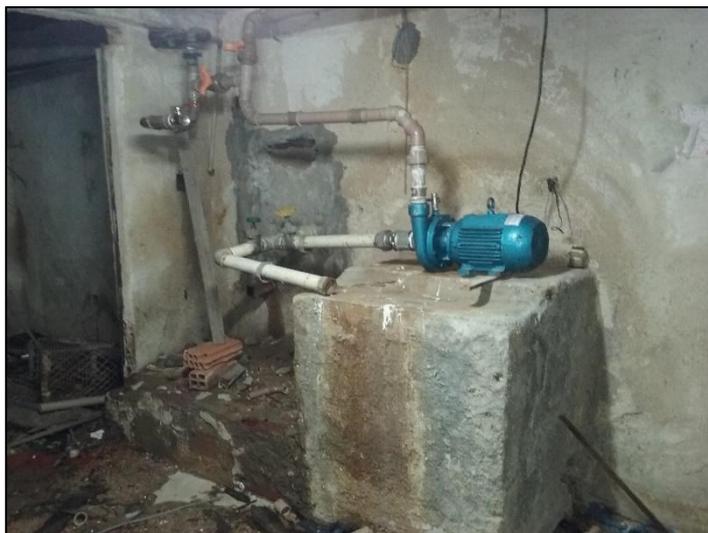
Figura 58 – Bomba hidráulica que fornece água aos prédios do IQ.

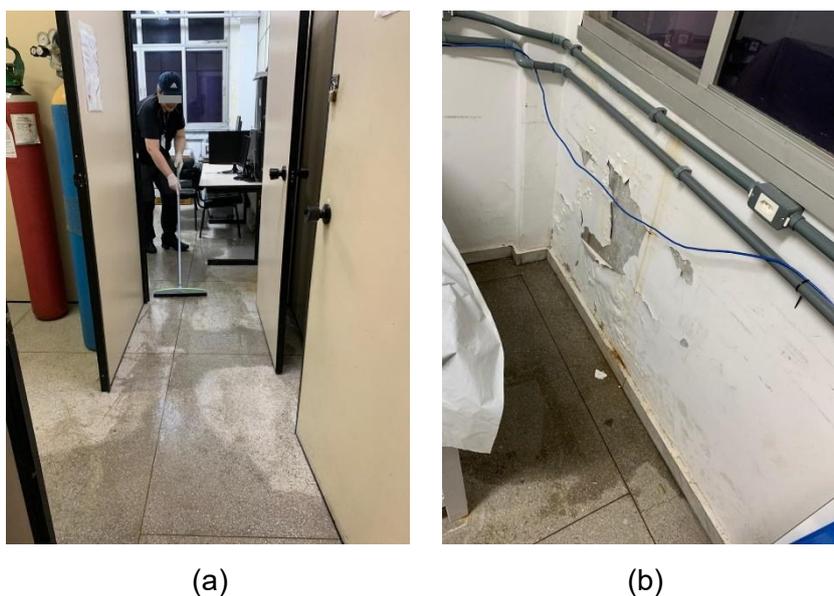
Figura 59 - Sala de instrumentação 314A (fluorímetro e computadores): a) alagamento em abril de 2020 e b) consequências nas paredes.

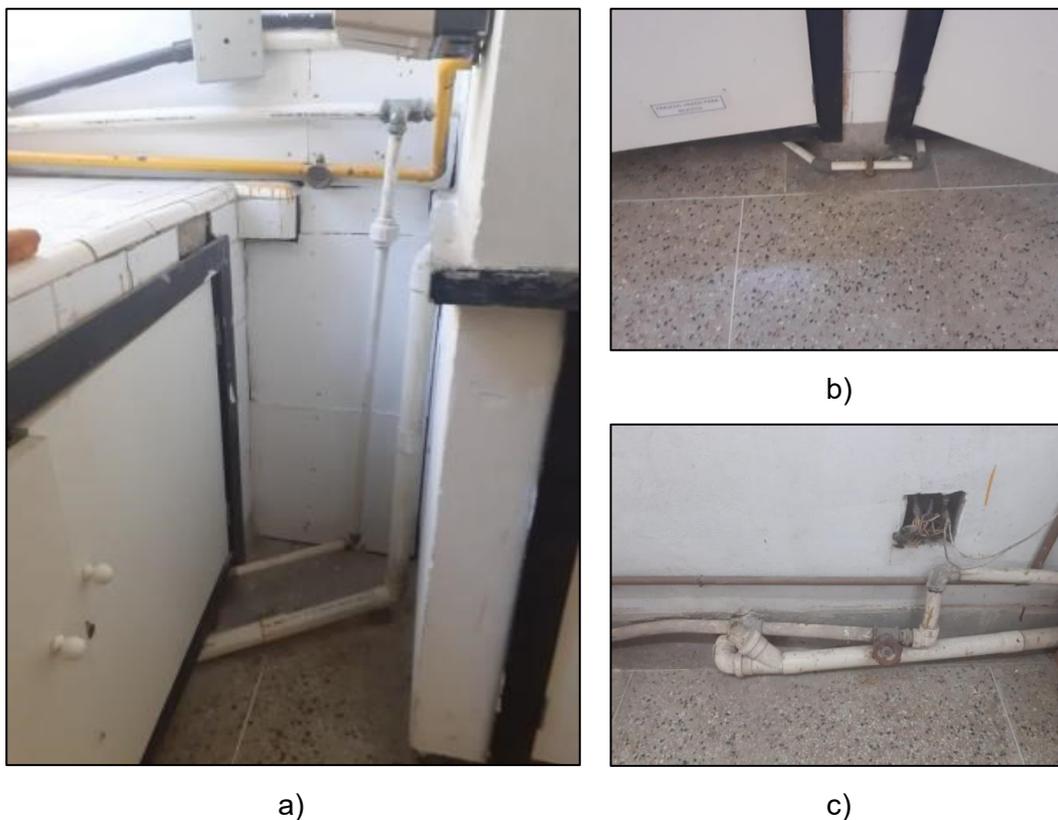
Figura 60 - Laboratórios de ensino do GQI: tubulação hidráulica suspensa (a) e posicionada no chão (b - c).

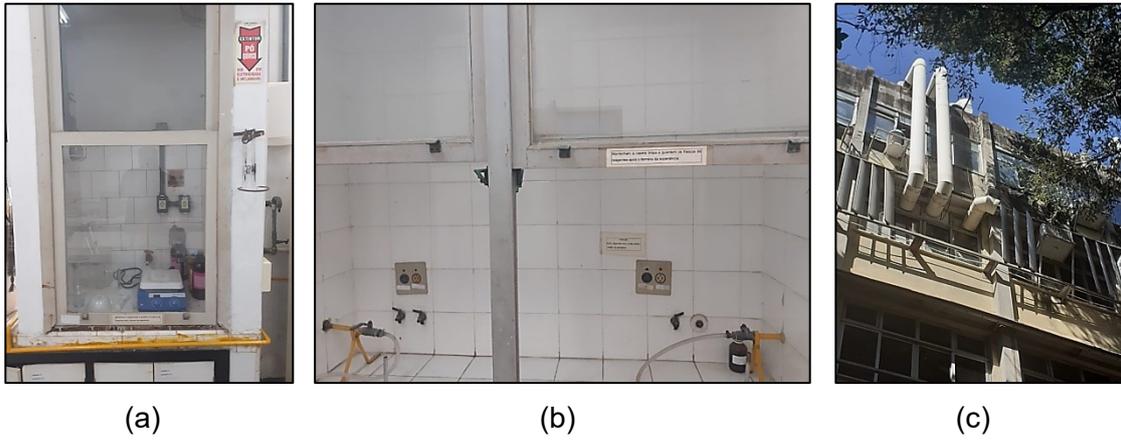
Figura 62 – Inadequações nas capelas nos laboratórios de ensino: subdimensionada (a), ineficiente quanto ao projeto com exaustores obsoletos e alto ruído (b), e tubulações de exaustão danificadas (c).

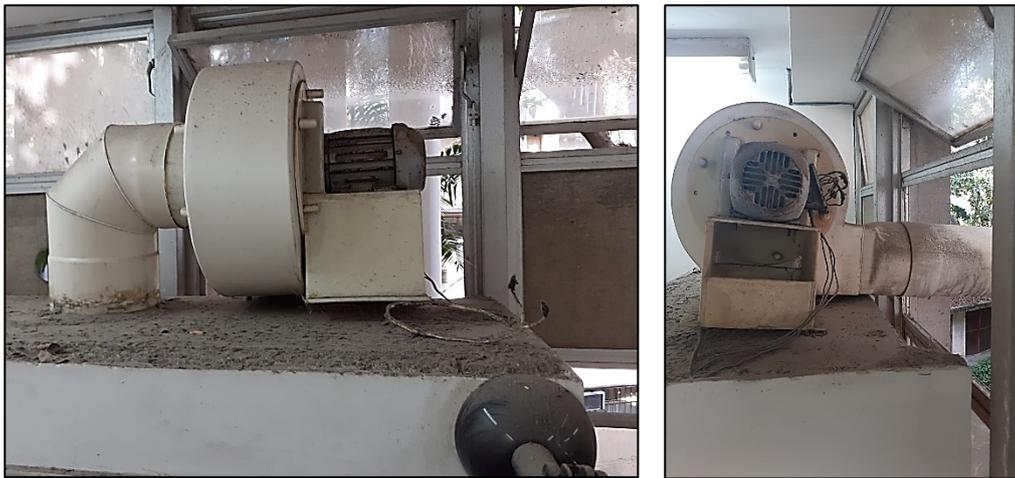
Figura 63 – Exemplo de instalação incorreta de exaustor em capela em laboratório do GQI.

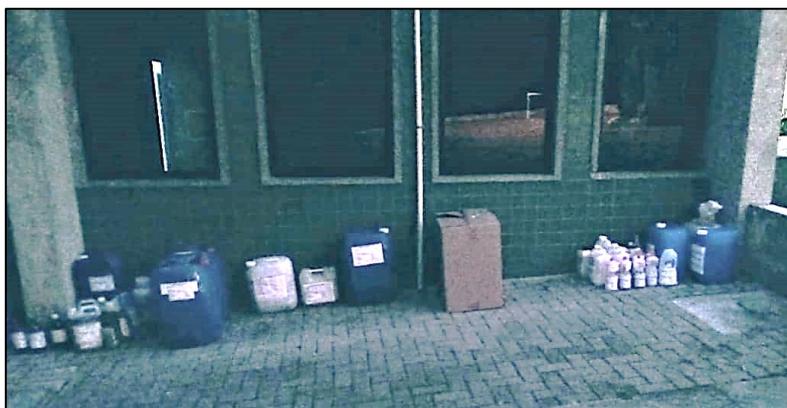
Figura 67 - Ponto de coleta de resíduos em frente ao ex-prédio da Física a 21/07/2021

Sendo o ponto de coleta do antigo prédio da física em local aberto, os resíduos estão passíveis a condições temporais adversas como muito sol, ou mesmo, chuva, gerando um grande risco de degradação dos recipientes, volatilização e/ou reações adversas por calor excessivo.

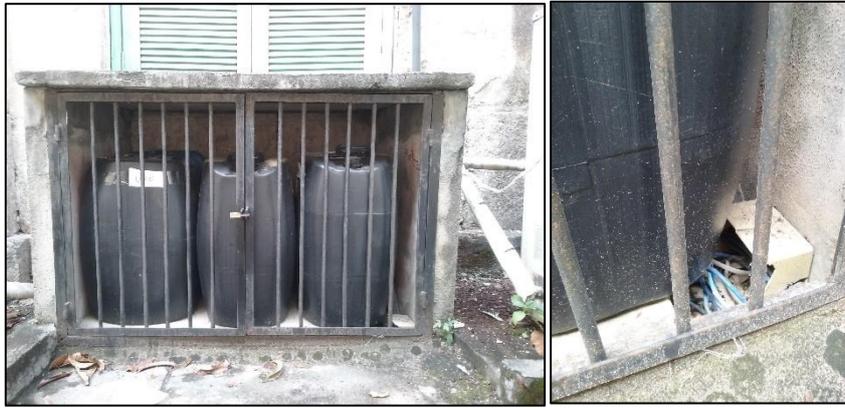
Figura 70 - Resíduos mantidos no exterior e de acesso controlado mas em espaço de passagem de fiação elétrica.

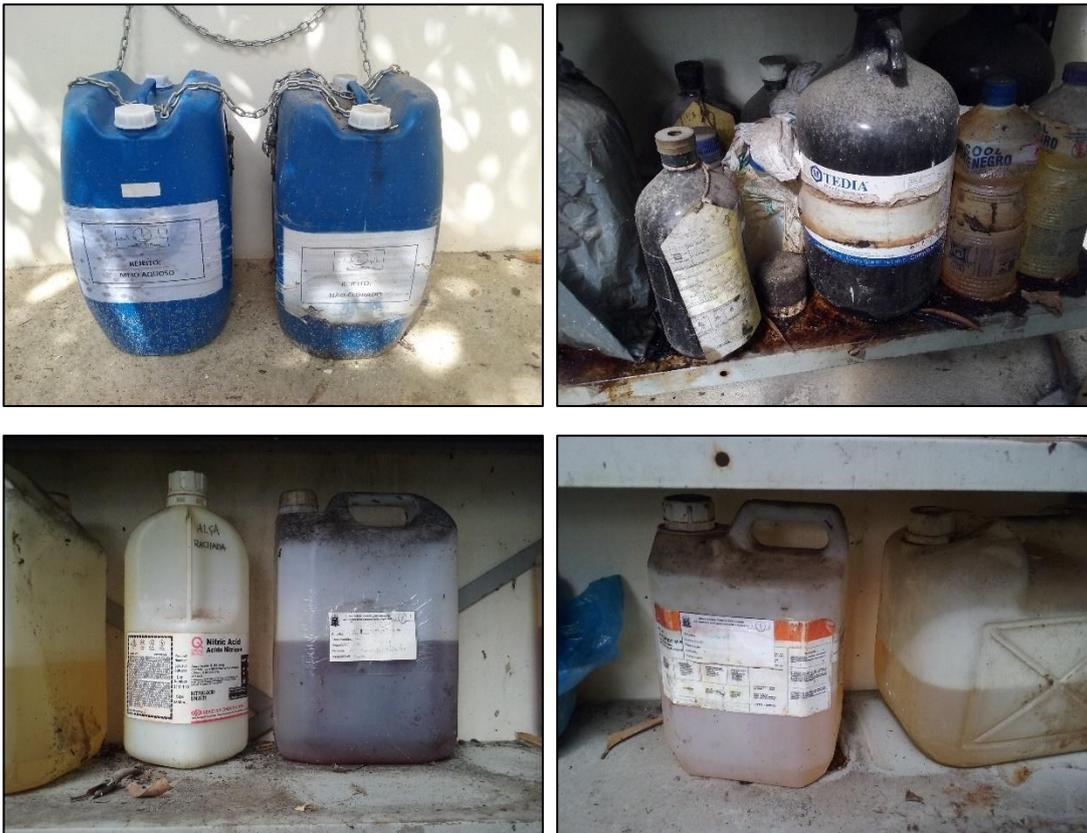
Um ponto colateral da ausência de um espaço adequado para o armazenamento temporário de resíduos químicos é a proliferação de locais nas dependências do IQ em que vão sendo abandonados e se acumulam esses mesmos resíduos. O abandono à intempérie de tais produtos pode causar danos ambientais significativos. Por outro lado, grandes quantidades desses produtos, muitos deles combustíveis, aumentam o risco de incêndio.

Figura 71 - Resíduos mantidos no exterior sem acesso controlado e/ou ao abandono e intempérie.

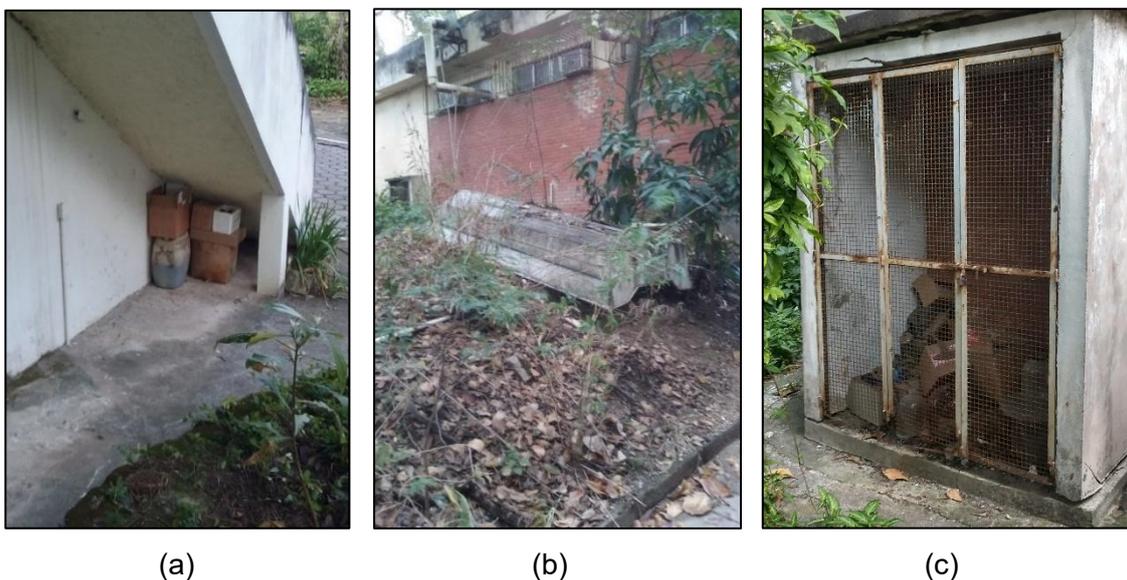
Figura 72 - Resíduos perigosos ou material inservível abandonados.
