RELATÓRIO DE AVALIAÇÃO

Condições de Biossegurança das dependências do Instituto de Química para o retorno de atividades presenciais

Agosto de 2021

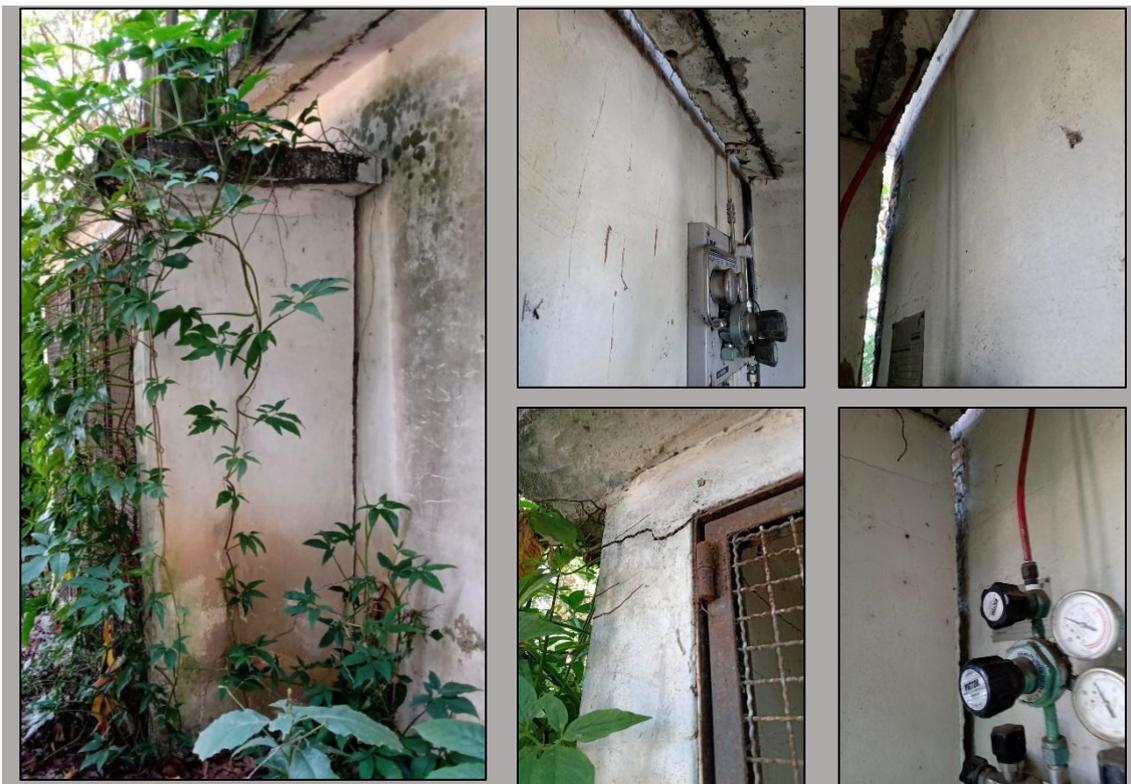
Figura 76 - Casa de gases em risco de desabamento
