# **RELATÓRIO DE AVALIAÇÃO**

**Condições de Biossegurança das dependências do  
Instituto de Química para o retorno de atividades  
presenciais**

**Agosto de 2021**

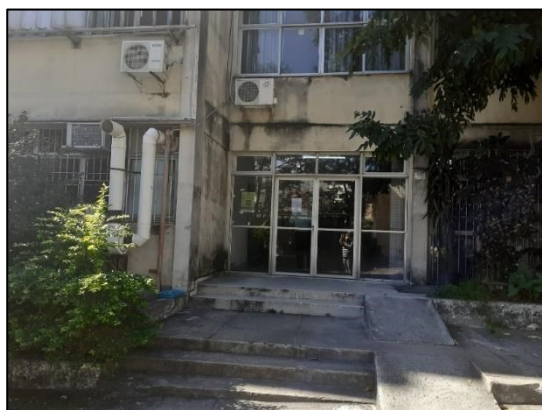
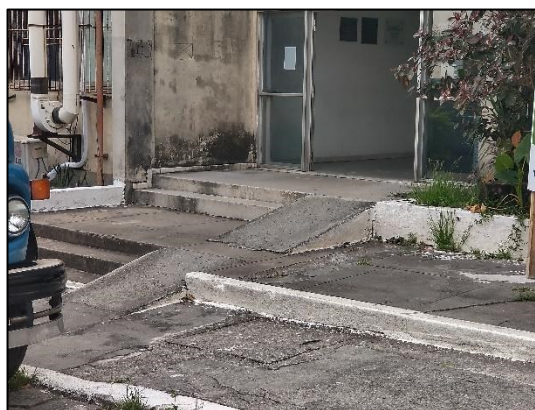
Trata-se de um edifício onde ocorrem simultaneamente aulas de graduação, de pós-graduação e atividades experimentais nos laboratórios de pesquisa. O prédio possui dois acessos, com a entrada a fazer-se pela porta lateral (Figura 16) e a saída pela porta principal (Figura 17). Esta última comunica com o prédio anexo. A entrada e saída possuem rampa de acesso a cadeirantes. O acesso aos pisos 2 a 5 faz-se por escadas localizadas na parte central (Figura 18 a-b) ou por um elevador limitado a 3 pessoas e 225 kg (Figura 18c). No momento, em razão da pandemia de COVID-19, o seu acesso está restringido a uma pessoa com deficiência (PcD) e seu acompanhante e à condução de equipamentos ou materiais sem acompanhamento.

Figura 16 – Acesso lateral do prédio principal do IQ: a) vista externa; b) rampa de acesso a cadeirantes.

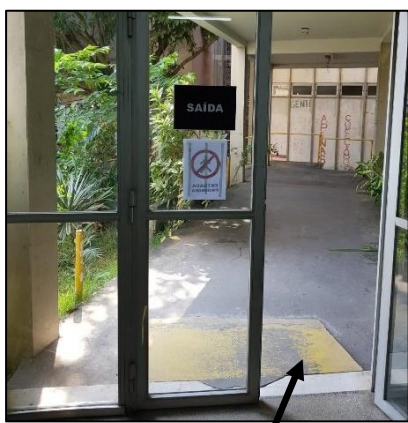
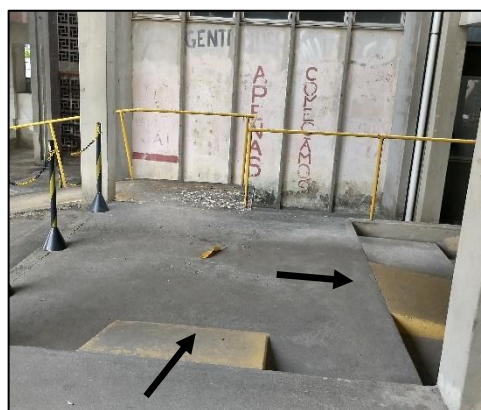
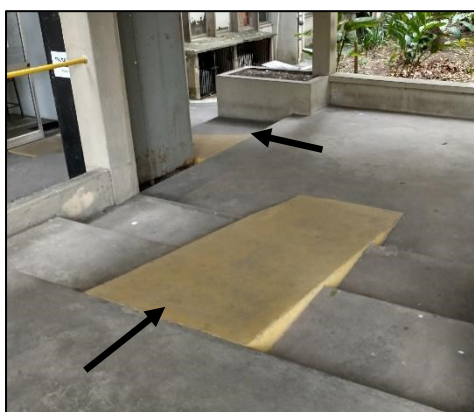
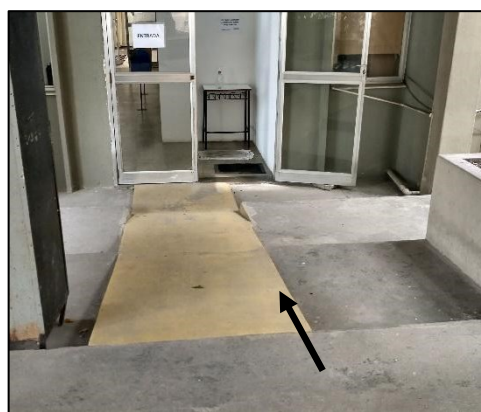
Figura 17 – Saída do prédio principal do IQ e passagem para cadeirantes entre o prédio principal e o prédio anexo (na ordem a → d).

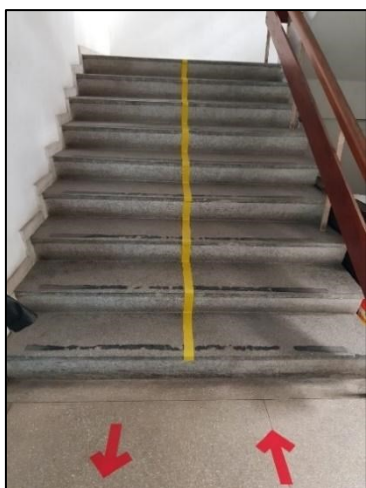
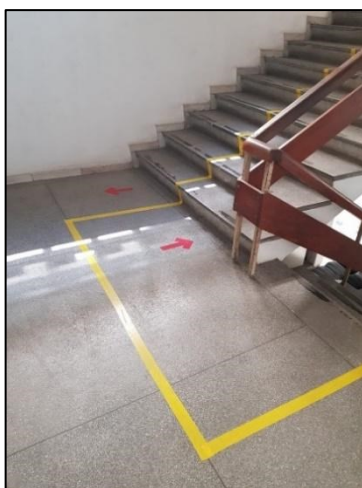
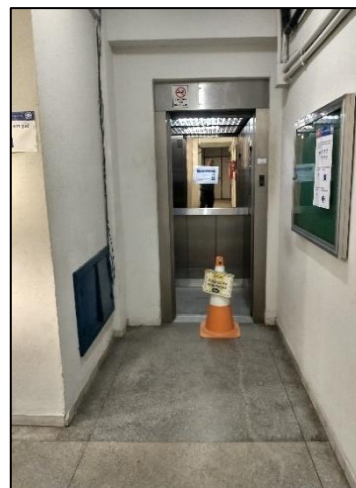
Figura 18 - Meios de acesso aos pisos superiores (2° ao 5°) no prédio principal.

De acordo com a regulamentação (NBR 9077/2001) uma escada normal como a existente no prédio principal pode funcionar como escada de emergência em prédios até cinco andares, desde que seja de concreto armado (o que se verifica), resistente ao fogo durante duas horas, sendo aceitável que comunique com halls e corredores. Quanto à largura mínima que as escadas têm de ter, as normas apresentam variação de acordo com as finalidades do edifício, sendo necessária avaliação técnica quanto à sua adequação. A escada do prédio principal não apresenta corrimões de ambos os lados, um requisito das escadas de emergência, e necessita de melhoria das características antiderrapantes do piso, outra exigência. Outra dúvida reside na altura apresentada pelo guarda-corpo. É necessário avaliar se a iluminação presente nas escadas também atua de forma independente por um circuito autônomo de iluminação de emergência. A sinalização de saída de emergência com simbologia própria deve ser introduzida em todos os andares.

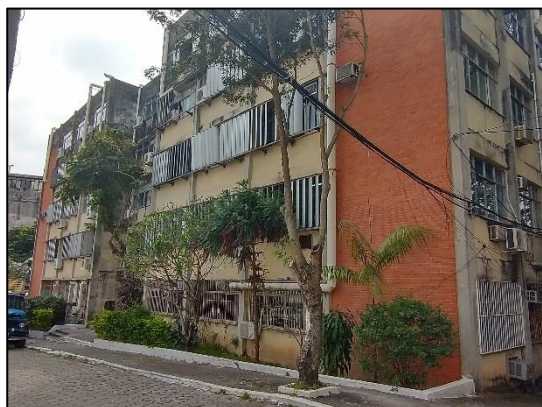
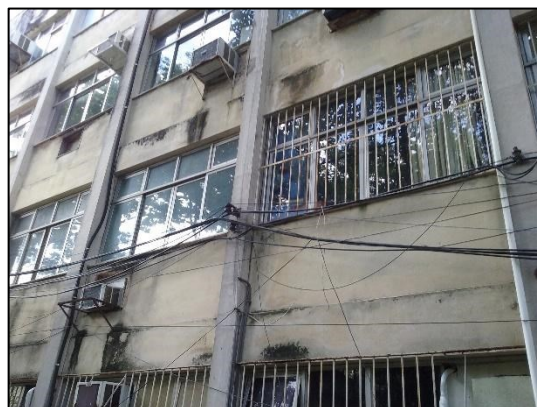
Todas as janelas do piso térreo apresentam grades, impedindo a saída (Figura 19 a–b). Nas laterais do 2º piso ocorre uma situação mista, com salas com grades nas janelas e outras sem, não havendo grades nas laterais do 3º ao 5º piso (Figura 19b). Do 2º ao 4º piso, na fachada do edifício, estão colocadas aletas de sombreamento, metálicas e reguláveis, com a finalidade de reduzir a incidência solar nas salas, estando posicionadas no lado externo, inviabilizando a saída pelas janelas (Figura 19a).

Figura 19 - Gradeamentos e aletas de sombreamento nas janelas da fachada (a) e parede lateral virada a Sul (b) do prédio principal do IQ.

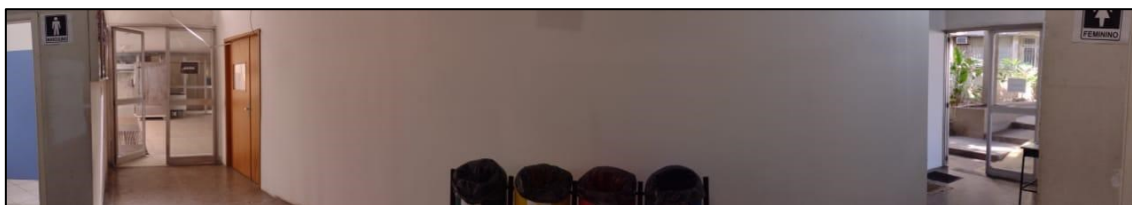
Figura 21 – Vista panorâmica do hall de entrada do prédio anexo, ligando as entradas Sul e Norte

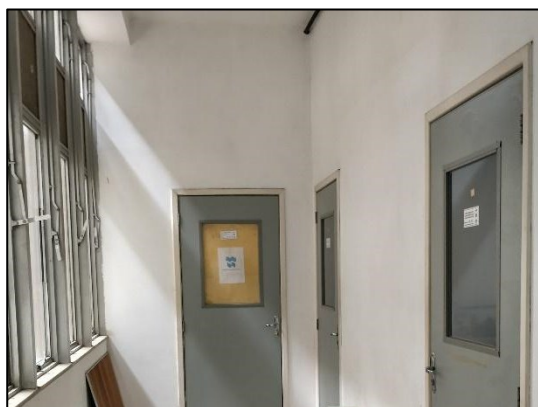
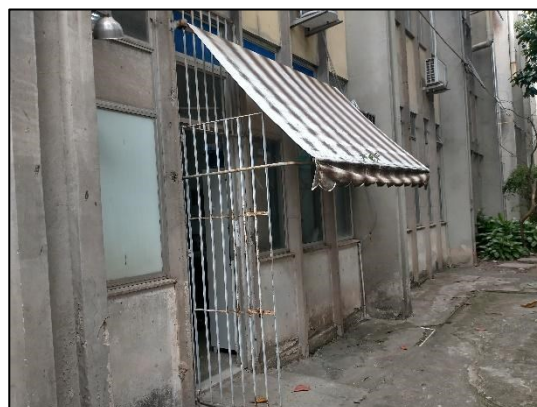
O acesso no térreo pode ser feito por duas entradas que compartilham o mesmo átrio e que ligam ao prédio principal e ao ex-prédio da Biologia, respectivamente (Figura 21). No piso térreo existe um corredor com laboratórios de graduação do Dep. de Química Orgânica (Figura 22). O laboratório 106 (LASINHET) no final desse corredor proporciona acesso a um espaço de circulação externa entre o prédio anexo e o prédio anteriormente atribuído ao Instituto de Biologia (Figura 23). O caminho de fuga fica interrompido se o laboratório estiver fechado, devendo ser encontrada uma alternativa.

Figura 23 – Lab. 106 (LASINHET) no final do corredor de laboratórios de graduação do GQO (a) e seu acesso ao exterior (b).

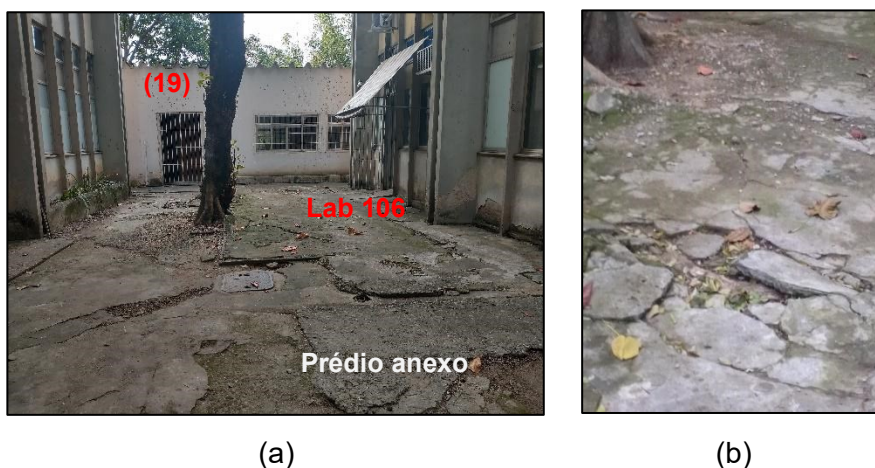
A parte externa entre o prédio anexo da Química e o ex-prédio da Biologia é uma zona de acesso a dois laboratórios externos (19 na Figura 3) e de circulação. No entanto, essa zona apresenta um piso irregular e degradado que dificulta a passagem de cargas e pessoas (Figura 24). Essa é também uma zona que se apresenta atualmente quase sem iluminação artificial, o que dificulta ainda mais a circulação de pessoas e carrinhos de transporte, em particular a partir do entardecer.

Figura 24 – Espaço externo de ligação entre o prédio anexo e o ex-prédio da Biologia.

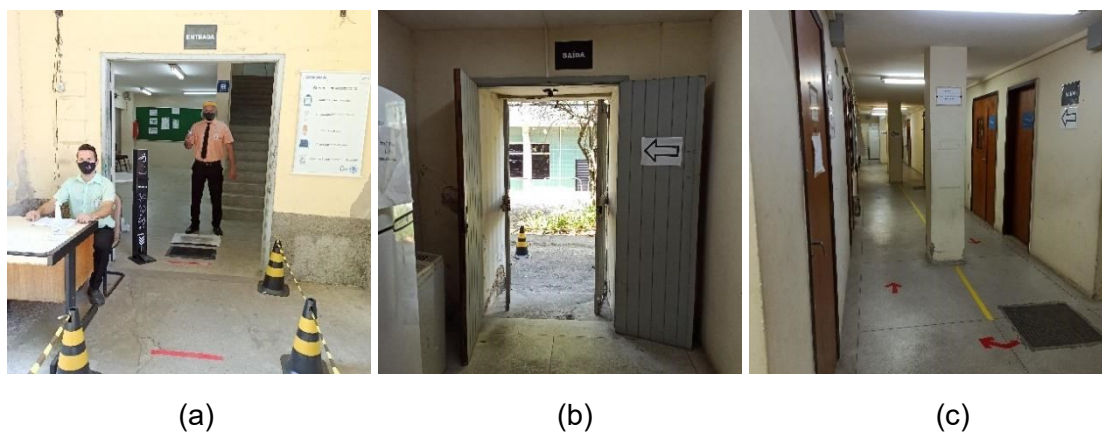
As atividades do Instituto de Química neste edifício limitam-se a laboratórios de pesquisa no piso térreo. Tal como no prédio principal, a circulação e indicação de entradas e saídas está bem estabelecida, em resultado das ações realizadas em 2020 por parte da CBio-IQ e do GTI/COVID-19, no âmbito da resposta do IQ à melhoria das condições de segurança para atividades presenciais no IQ (Figura 26).

Figura 26 - Controle de acesso (a) e sinalização de entrada/saída (a-b) e circulação (c) no piso térreo do ex-prédio da Física.

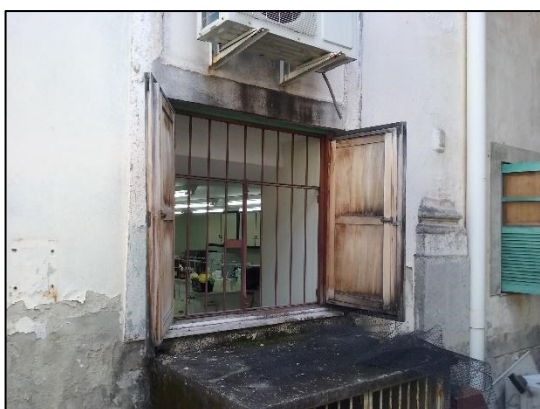
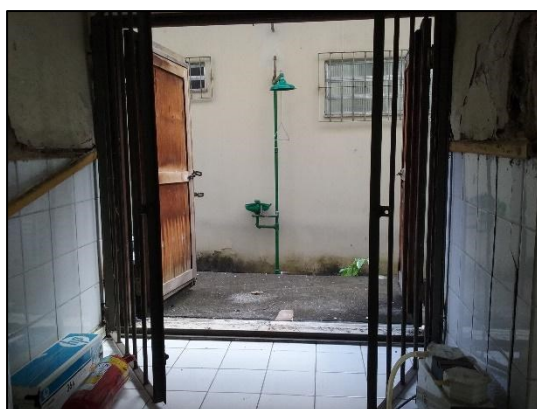
Quando, numa emergência, não for possível a saída pelo corredor interno (Figura 26c) esta terá de se fazer pelas janelas, para o exterior ou para um pátio interno (rota alternativa). Constatou-se que as janelas têm grades internas, tipicamente trancadas a cadeado. Desde que a chave do cadeado esteja em local bem visível e conhecido, é possível a sua utilização mantendo-as abertas durante o período de trabalho (Figura 27). No entanto, observaram-se situações de janelas bloqueadas no exterior por ares-condicionados, motores de capelas ou material sem utilidade (Figura 28), ou com barreiras no interior (Figura 29), com grades que não permitem passagem, por equipamentos grandes ou pesados e tubulações.

Figura 27 – Janelas com grades internas no ex-prédio da Física que possibilitam a saída para o exterior.

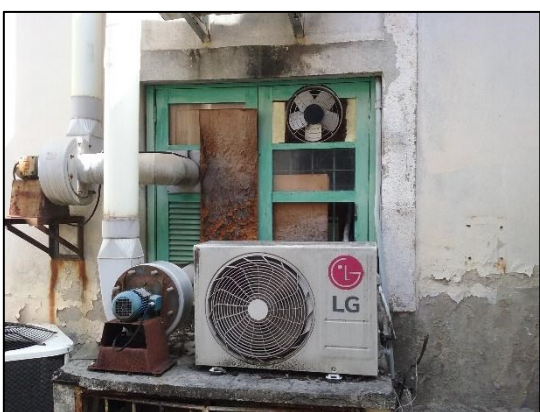
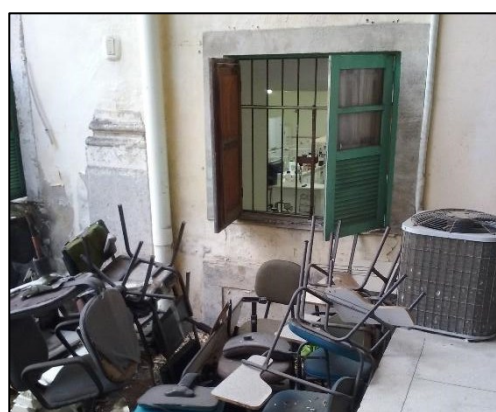
Figura 28 – Janelas com grades no ex-prédio da Física bloqueadas com equipamentos (a) ou material sem utilidade (b).

É necessário que os laboratórios que se apresentem sem rota de fuga alternativa procedam às necessárias ações corretivas.

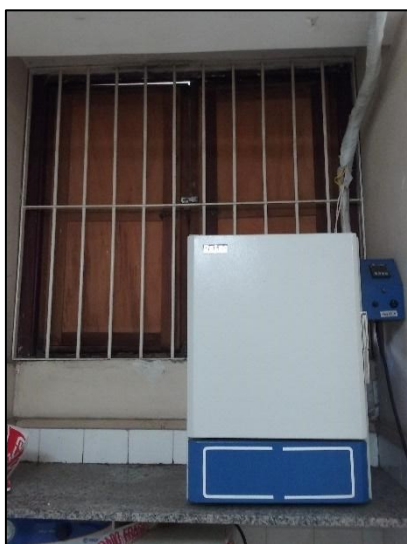
Figura 29 - Laboratório do ex-prédio da Física: vista interna - impedimento de fuga para o exterior por meio de grades internas, equipamento e saídas de ar.

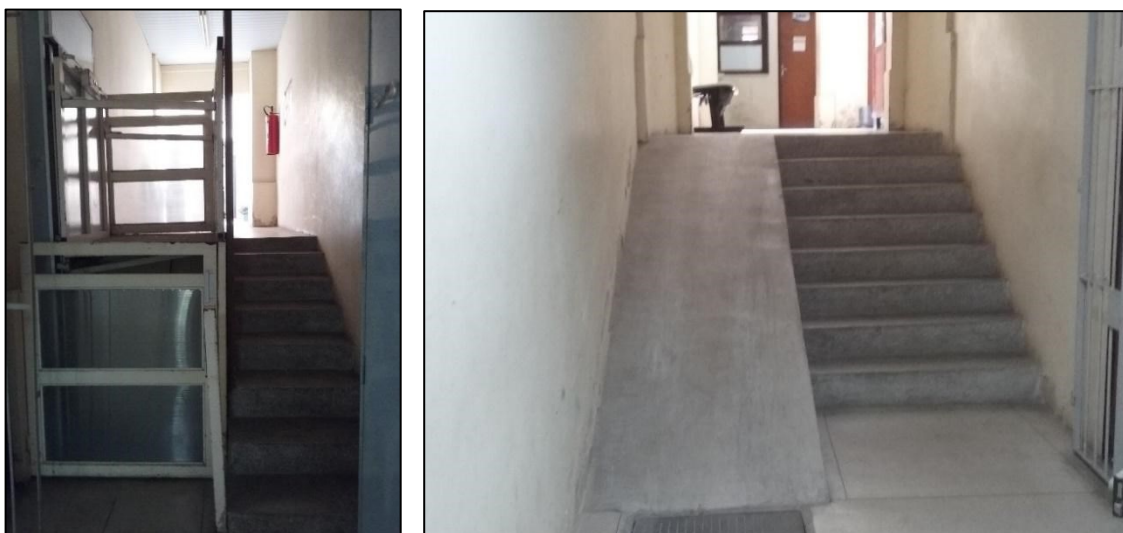
No ex-prédio da Física não há necessidade de rampa de acesso no piso térreo pois a entrada e saída se encontram ao nível do solo (Figura 30). O edifício dispõe de um elevador que se encontra bloqueado (acesso controlado e com chave). Uma plataforma elevatória foi colocada no térreo, no extremo do corredor junto à saída (Figura 30a), para que pessoas com deficiência possam aceder ao pátio interno e seus laboratórios. Desconhece-se a situação de manutenção dos equipamentos depois da saída do Instituto de Biologia do edifício. Uma rampa foi colocada no outro extremo do corredor, mas a sua inclinação impossibilita o uso por parte de cadeirantes, além de não possuir proteção lateral e apresentar a saída parcialmente bloqueada (Figura 30b).

Figura 30 - Acesso a pessoas com deficiência (cadeirantes) no ex-prédio da Física.

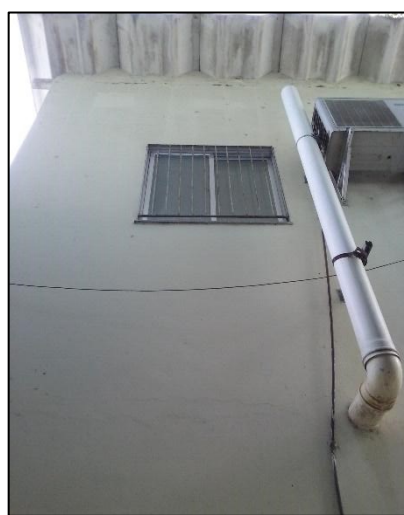
Figura 31 – Labcon (4): a) vista principal (assinalada a única janela sem gradeamento), b) vista lateral e c) vista de trás.

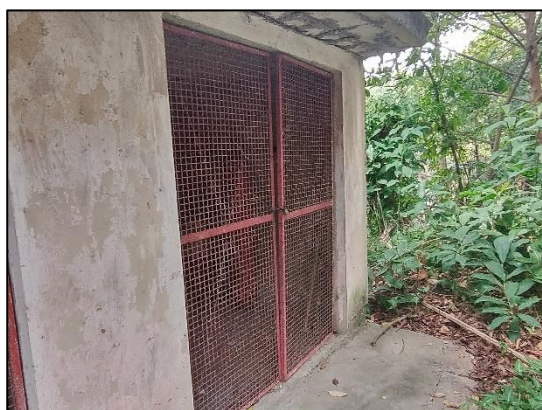
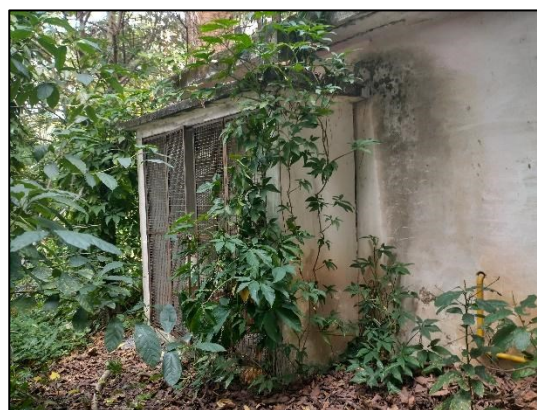
Como é possível observar nas imagens aéreas, as edificações do IQ, estão numa região muito arborizada, com elevada carga combustível aérea e ao nível do solo. Os locais onde isso pode acarretar maiores problemas é na zona envolvente das casas de gases junto à parede sul do prédio principal, com muito mato (Figura 33), e na região de circulação entre prédios (principal/anexo do IQ e anexo IQ/ex-Biologia). Para além da necessária limpeza de folhas e desmatamento, a diminuição da carga no entorno da casa de gases pode ser conseguida com a pavimentação da envolvente.

Figura 33 – Mato circundante a casas de gases sob pressão

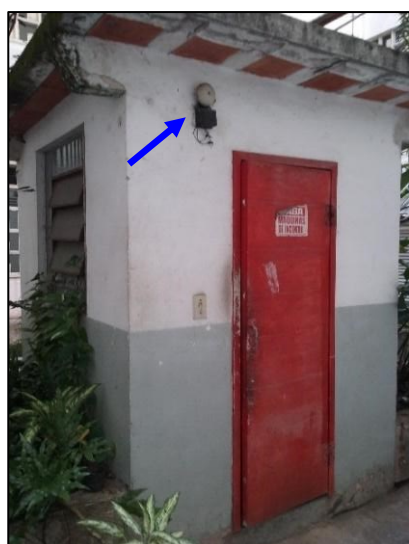
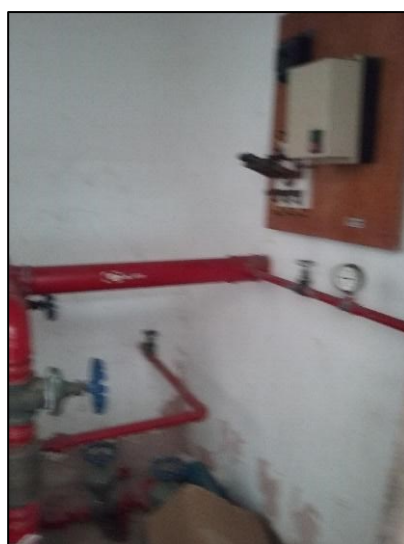
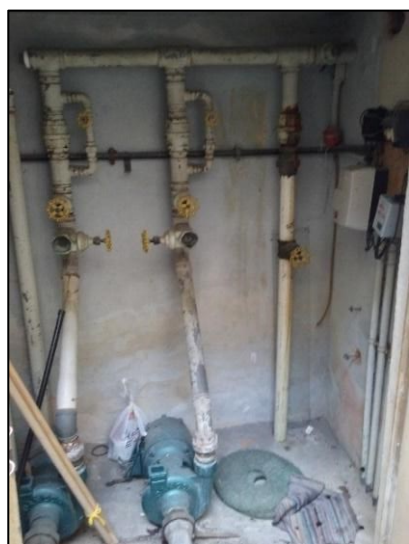
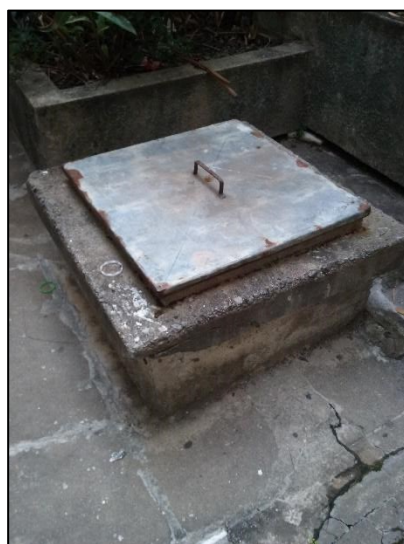
Existe uma casa de *máquinas de incêndio* num dos átrios internos do prédio principal, onde está localizada uma bomba de água (Figura 34). Essa bomba é abastecida por uma cisterna (Figura 34d) que por sua vez é abastecida por outra cisterna do prédio anexo, através da bomba situada no subsolo (ver sistema de recalque em § 3.5). Nenhuma das bombas funciona quando ocorre interrupção no fornecimento de energia elétrica, o que é uma agravante de risco no combate a incêndios.

Outro elemento de segurança do prédio principal, também indicado na Figura 34a é uma campainha de alarme de incêndio que atua por acionamento direto, ou seja, não depende de ligação a sensores de fumo. O barulho que ela produz é insuficiente para ser ouvido em todo o edifício. Não existem alarmes de fogo no prédio anexo ou no ex-prédio da Física.

Figura 34 – Casa de máquinas de incêndio localizada no pátio interno n° 1 do prédio principal: a) exterior com sinalização de alarme, b-c) interior da casa de máquinas e d) cisterna que abastece a bomba.

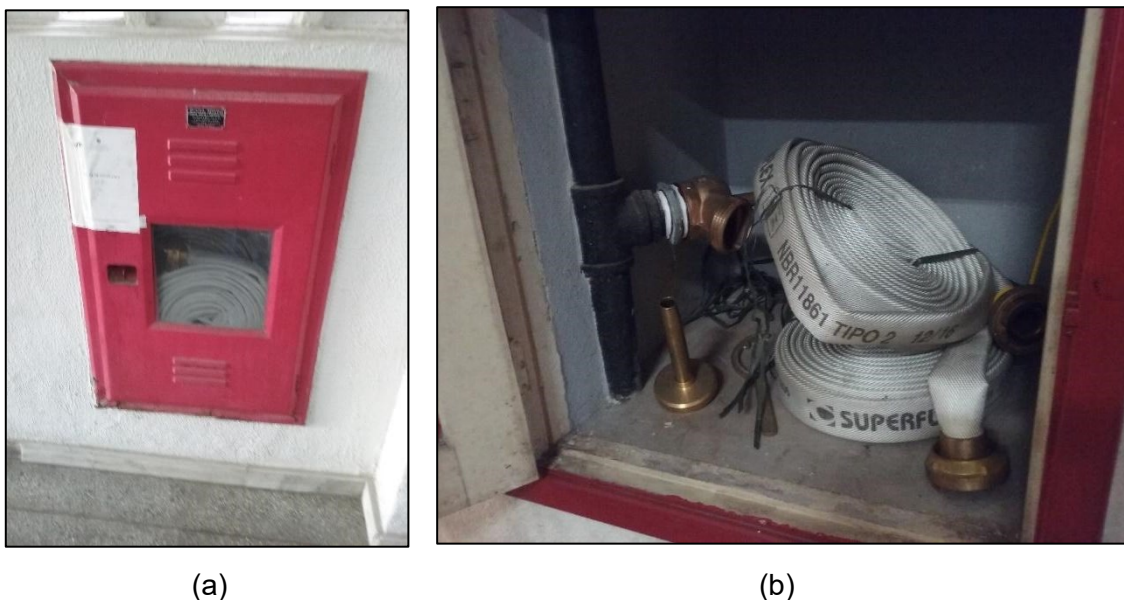
Em cada piso do prédio principal estão localizados abrigos de hidrante (Figura 35). No entanto, o abrigo do 5º piso não tem qualquer função, dado que não está ligado à canalização. No prédio anexo, dois estão localizados entre pisos e um terceiro localizado no sótão. O GQO informou que um quarto abrigo, localizado no térreo se encontra dentro

Figura 35 – Abrigo lacrado (a) e conjunto de hidrante (b) com mangueiras, esguichos e chave

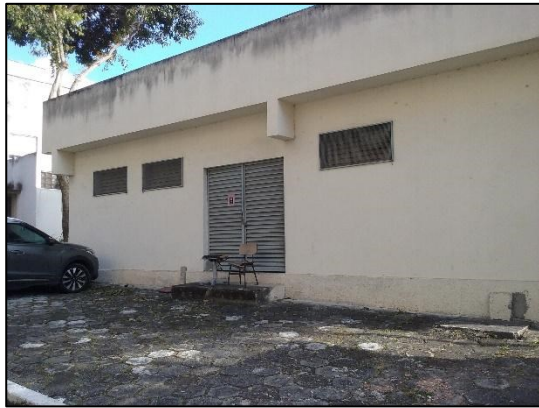
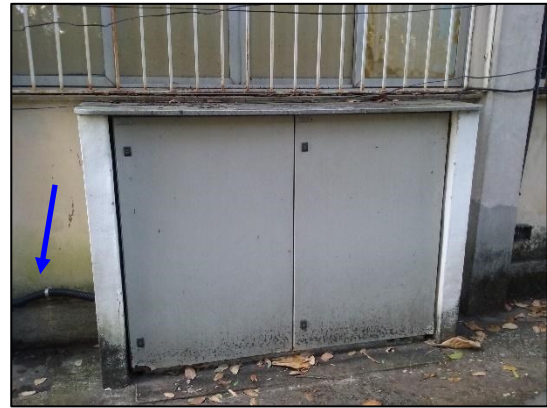
A alimentação elétrica do prédio principal provém da subestação indicada na Figura 43a localizada em frente ao LARAMAM (ver Figura 3). Os cabos elétricos dos pisos térreo ao 4º entram no edifício por um quadro na parede sul (Figura 43b). Daí sai também a distribuição para o 5º piso, mas pelo exterior (cabo lateral assinalado) ascendendo na vertical (Figura 44). Os cabos dos piso térreo ao 4º ligam-se a um Quadro Geral de Baixa Tensão (QGBT) assinalado na Figura 45, sendo distribuídos para cada piso.

Figura 43 - Subestação (a) e quadro de entrada (b) no lado Sul do prédio principal com cabo externo para abastecimento do 5º piso assinalado

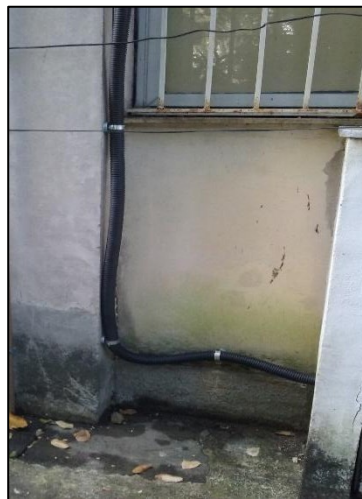
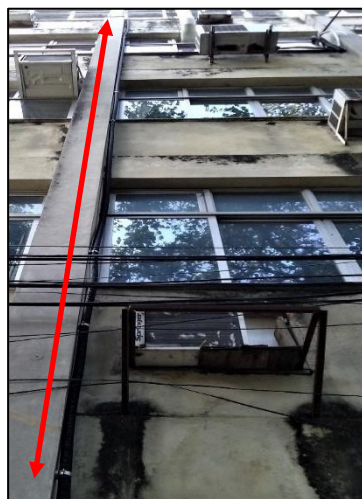
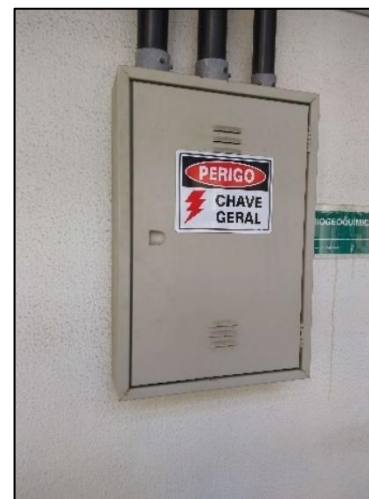
Figura 44 - Percurso externo do cabeamento do 5º piso (a, b) e seu quadro geral (c)

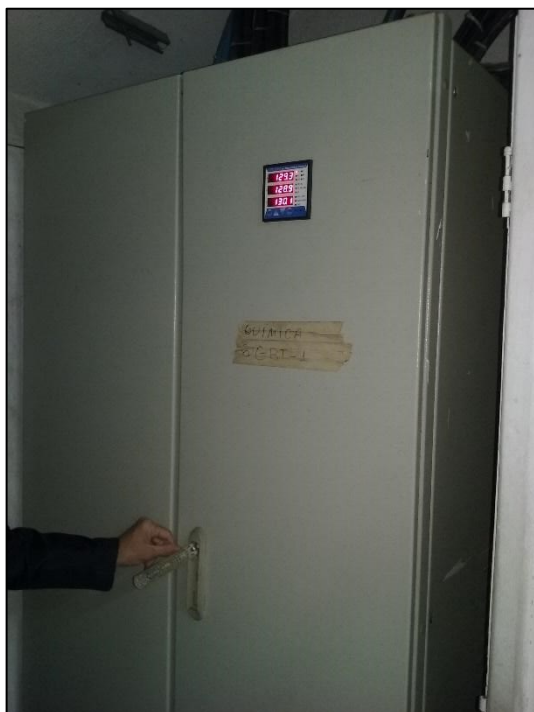
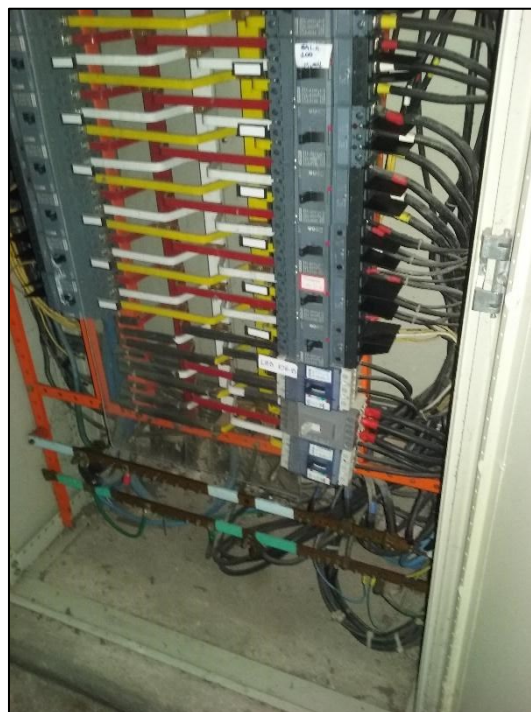
Figura 45 – QGBT: exterior (a) e interior (b).

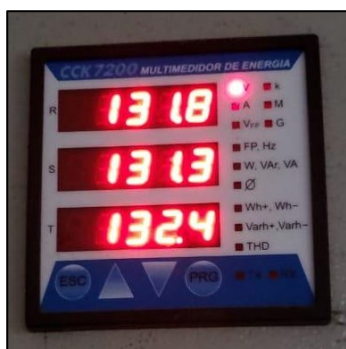
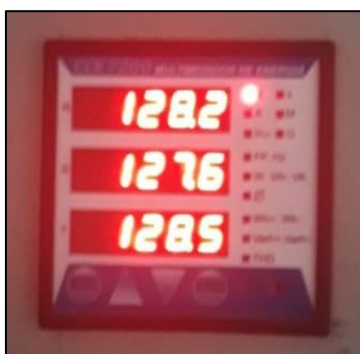
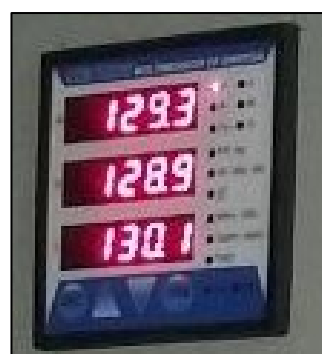
Assim, a observação de que durante os períodos de maior demanda energética o prédio enfrenta oscilações elétricas com picos, sub ou sobretensão e mesmo interrupções no fornecimento que resultaram em inúmeras queimas de aparelhos de ar-condicionado e nobreaks está de acordo com a descrição de um sistema com energia reativa em excesso. No entanto, valores de sobretensão muito grandes foram observados em 2020 e 2021 (Figura 47), quando a ocupação dos edifícios era mínima, e os motores de quase todos os ares-condicionados e das capelas não estavam em funcionamento.

Figura 47 - Medição de sobretensão nas fases do QGBT, em três datas de 2020 e 2021.

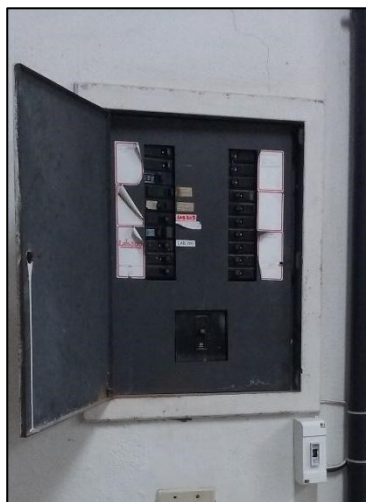
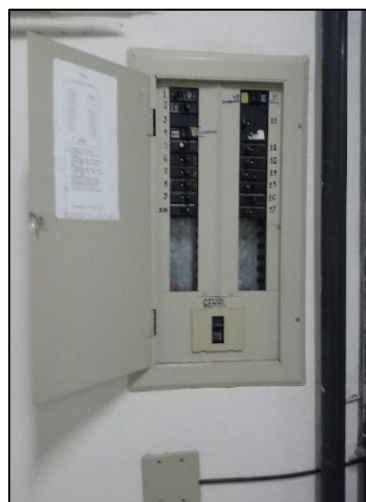
Este espaço também não conta com QGBT nem capacitores para tratar a energia reativa. Os quadros elétricos são extremamente ultrapassados (Figura 48). Existe falta de quadros de distribuição de disjuntores nos laboratórios. Muitos dos conduítes são de pequeno diâmetro, não permitindo substituição da fiação que é de fios rígidos de baixa potência. Este prédio apresenta uma central elétrica no subsolo do prédio em local insalubre (Figura 49), que alaga quando chove (para além dos vazamentos da bomba hidráulica) e apresenta uma caixa de força extremamente deteriorada. Qualquer reforma elétrica neste local demanda a substituição completa da fiação segundo os próprios engenheiros da Prefeitura Universitária para garantir segurança no uso da rede elétrica. Qualquer uso de equipamentos pesados na rede deste prédio é perceptível pela oscilação elétrica na própria iluminação dos espaços.

Figura 48 - Quadros elétricos no prédio anexo: piso térreo (a), 2º piso (b) e 3º piso (c).

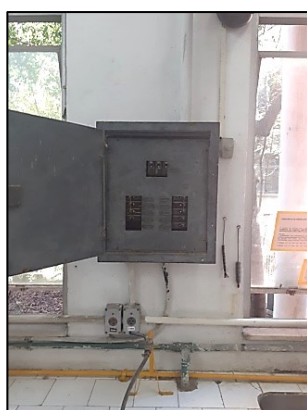
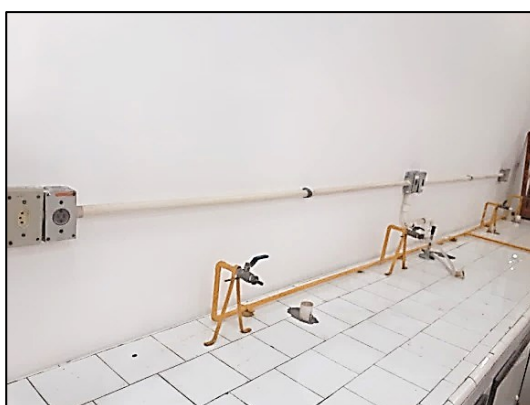
Nos laboratórios, a rede elétrica é composta por cabeamento rígido, tomadas obsoletas, tubos de PVC como dutos (inapropriado) e quadros de distribuição de energia antigos (Figura 50).

Figura 50 – Rede elétrica típica de um laboratório do prédio anexo

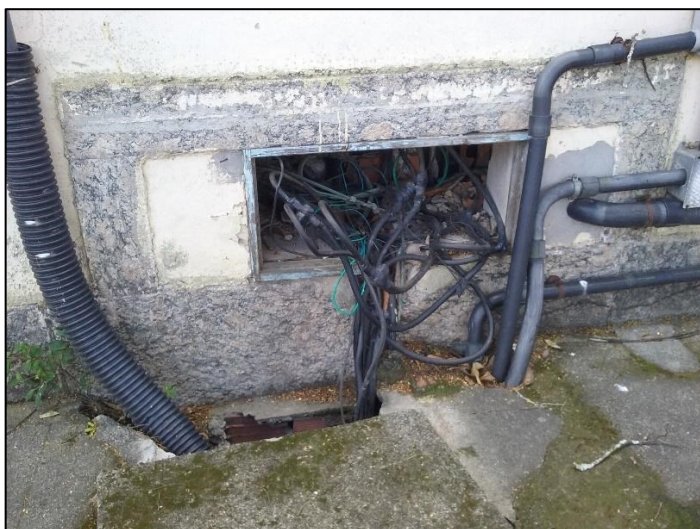
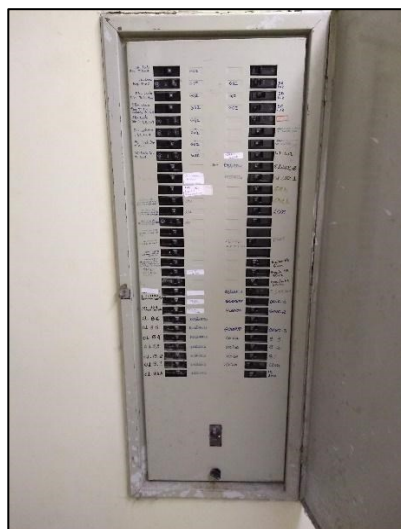
Os quadros elétricos de disjuntores nos laboratórios são ultrapassados (Figura 53b) e estão mal distribuídos. As tomadas são em número insuficiente. A fiação na sua maioria é constituída por cabos rígidos de baixa potência. O uso de diversos motores de capela ou fornos elétricos provocam constantes oscilações, com um histórico de queima de equipamentos. O prédio não apresenta QGBT com capacitores para tratar a energia reativa, nem um sistema de para-raios adequado, o que provocou graves surtos elétricos e queima de equipamentos, como computadores com nobreaks.

Figura 53 – Ex-prédio da Física: a) Cabeamento na lateral Oeste; b) quadro de distribuição.

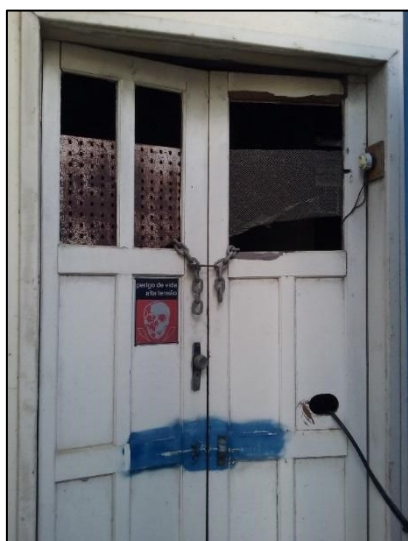
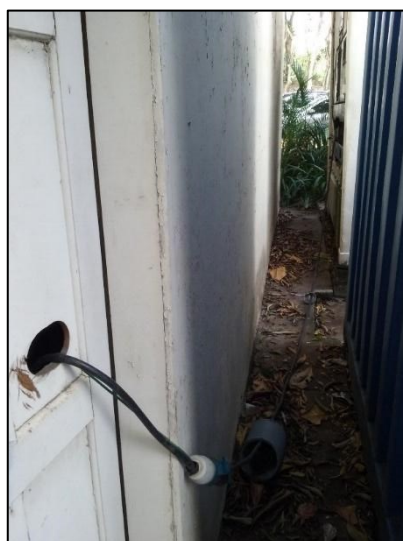
Figura 54 – Contentor do LOOP com tomada acessível

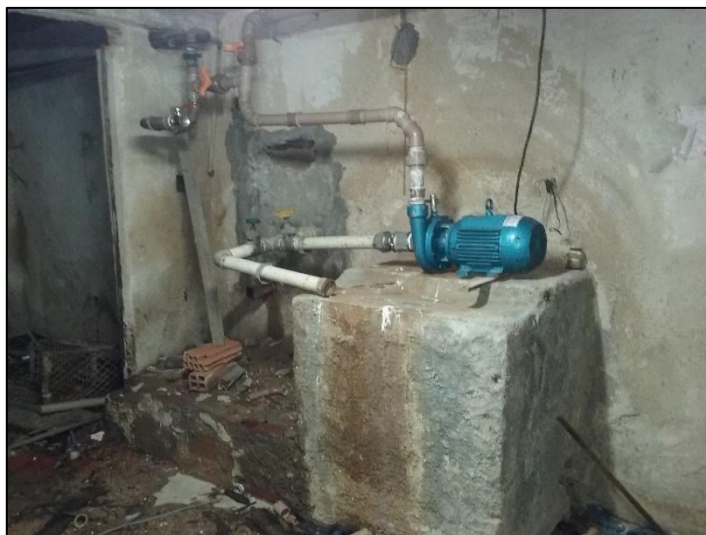
O local de acesso à bomba que envia a água para os prédios é subterrâneo, encontrando-se na parte lateral do ex-prédio da Biologia, vizinho do prédio anexo (nº 12 na Figura 3). Esse espaço é de acesso livre (Figura 57). O material utilizado na tubulação de saída da bomba não é adequado, levando a fugas e alagamentos (Figura 58). Tanto esse local como os espaços circundantes são insalubres. Esse

Figura 58 – Bomba hidráulica que fornece água aos prédios do IQ.

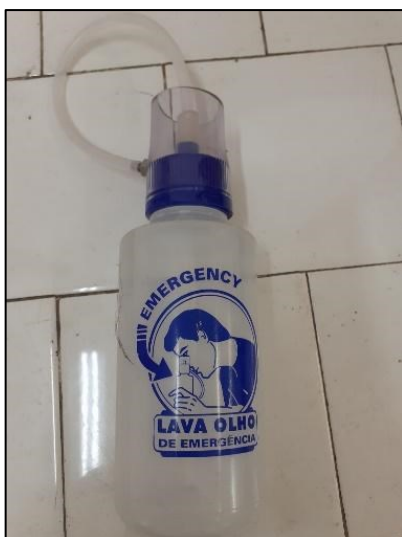
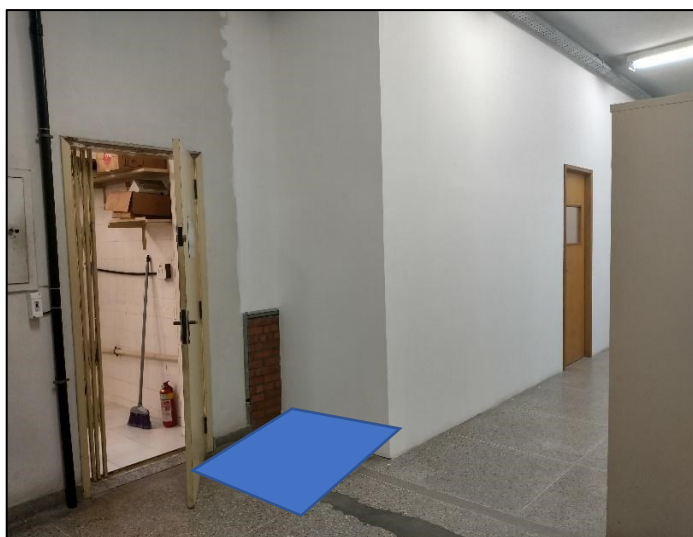
No 2º piso, nenhum laboratório do GQI conta com chuveiro de emergência ou lava-olhos, utilizando-se pissetas lava-olhos de emergência (Figura 61a). Fruto da constatação da necessidade de um chuveiro, foi aproveitada a obra de recuperação do 2º piso para estabelecer a posição de um novo, a colocar no corredor, perto das escadas, assinalado a azul na Figura 61b. Todos os laboratórios possuem capelas para exaustão de gases, porém ou são subdimensionadas ou os exaustores são obsoletos e produzem ruído excessivo quando acionados (Figura 62) tendo sido instalados incorretamente (alguns foram apenas sobrepostos em cima da capela, sem fixação: Figura 63). As suas instalações elétrica, hidráulica e iluminação são obsoletas ou inoperantes, sendo que a maioria das capelas também não possui esgotamento.

Figura 61 – “Lava-olhos” emergencial em uso no 2º piso do prédio anexo (a), e localização para o novo chuveiro no 2º piso (b) .

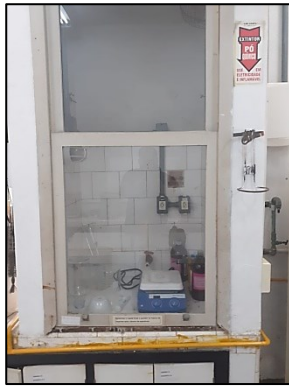
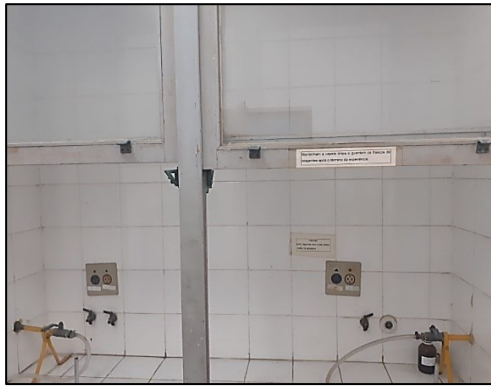
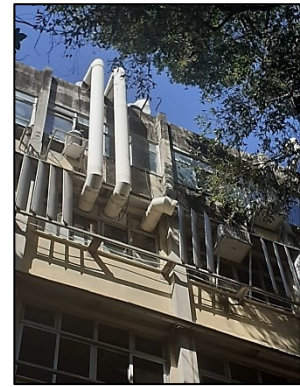
Figura 62 – Inadequações nas capelas nos laboratórios de ensino: subdimensionada (a), ineficiente quanto ao projeto com exaustores obsoletos e alto ruído (b), e tubulações de exaustão danificadas (c).

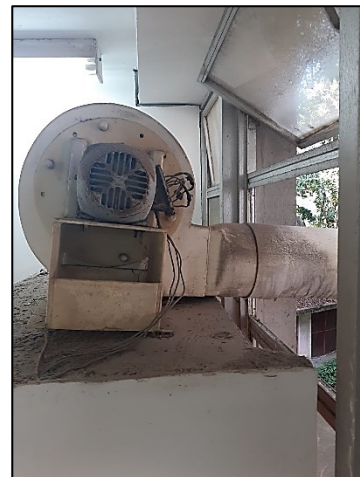
Figura 63 – Exemplo de instalação incorreta de exaustor em capela em laboratório do GQI.

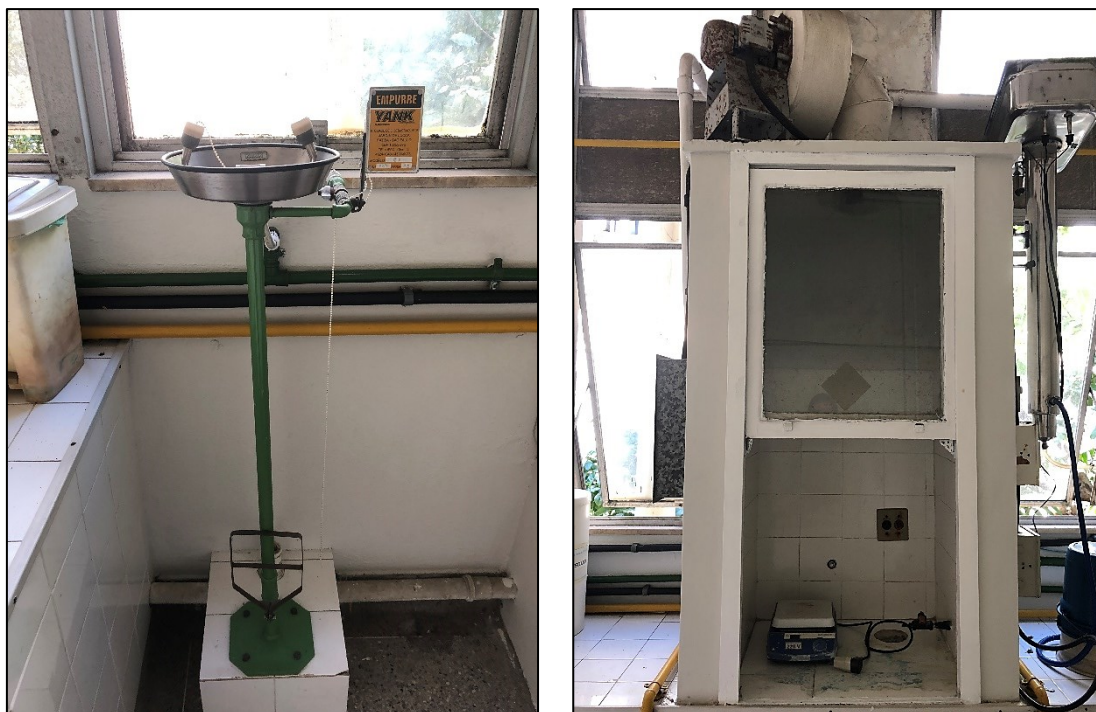
No terceiro piso fica o Departamento de Química Analítica (GQA). Os seus laboratórios de ensino de graduação não possuem chuveiro mas possuem lava-olhos (Figura 64a). As capelas não possuem uma exaustão satisfatória e são muito pequenas para o número de alunos por turma (Figura 64b).

Figura 64 - Lava-olhos e capela do Laboratório 308 do GQA

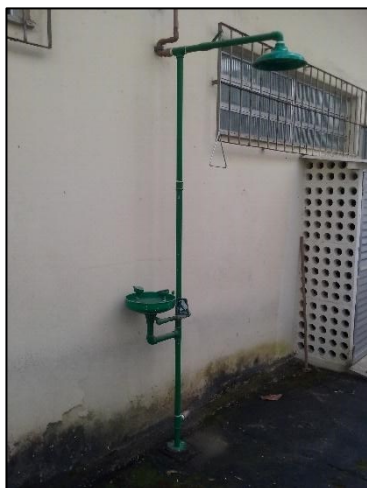
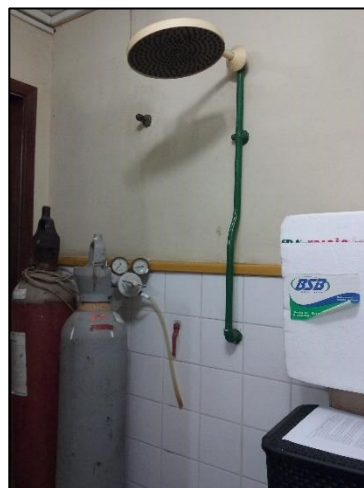
Figura 65 – Chuveiro externo com lava-olhos acoplado (a) e interno simples (b) em laboratórios de pesquisa.

Em um dos laboratórios de pesquisa no ex-prédio da Física e ainda no LESPA foi possível constatar a disponibilidade de chuveiros (Figura 65. Estes, tal como todos os demais chuveiros e lava-olhos no IQ deverão ser testados com periodicidade estabelecida, sendo conservado registro desses testes.

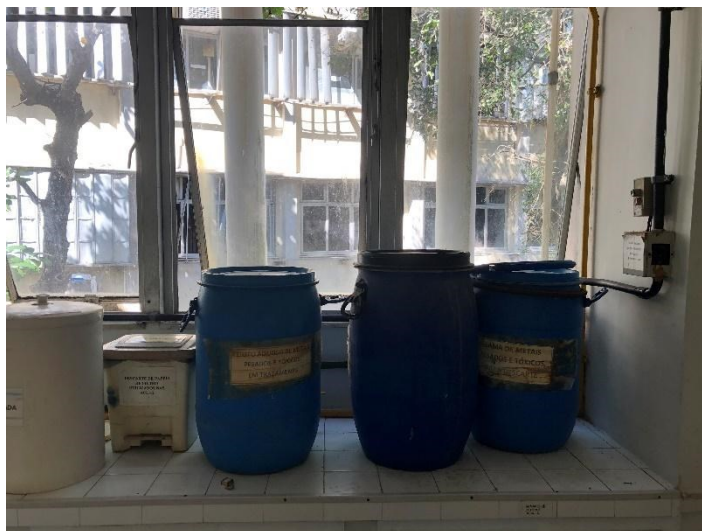
Muitos laboratórios não possuem um local adequado para armazenar seus resíduos até a data da coleta, deixando-os muito expostos e em contato diário com alunos e servidores. Um exemplo disso é registrado na Figura 68, onde se observam as bombonas

de armazenamento de resíduos em laboratório do GQA. Dessa forma, um local apropriado para a guarda temporária dos resíduos até a coleta destes é de extrema importância.

Figura 68 - Bombonas com rejeitos das aulas de graduação no Lab. 310

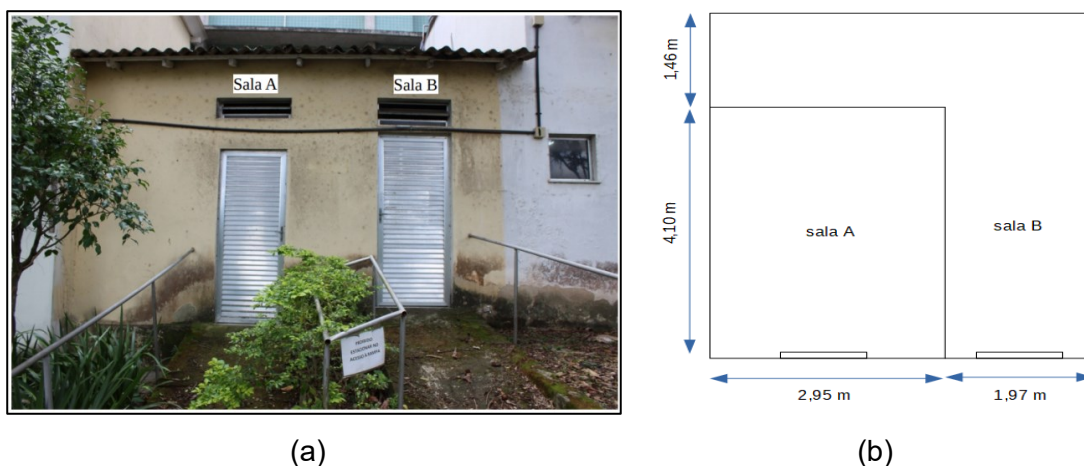
No IQ, existem 2 salas que já foram utilizadas para a guarda temporária de resíduos, indicadas na Figura 69. No entanto, as salas foram desativadas, por necessitarem de obras de adequação do local para essa finalidade. Atualmente as salas têm uma série de problemas que necessitam de ser resolvidos antes de estarem em condições de receberem os resíduos. Os principais pontos negativos são a ausência de:

- câmeras na parte externa,
- portas reforçadas,
- um sistema de exaustão interno,
- ventilação,
- identificação exterior do local e,
- falta de iluminação adequada.

Além disso, a condução dos resíduos dos laboratórios até as salas é perigosa, pois exige o transporte do material químico em carrinhos pelas ruas de paralelepípedos do campus do Valonguinho.

Figura 69 – Salas desativadas para armazenamento temporário de resíduos: (a) Vista frontal das salas; (b) Desenho esquemático das salas.

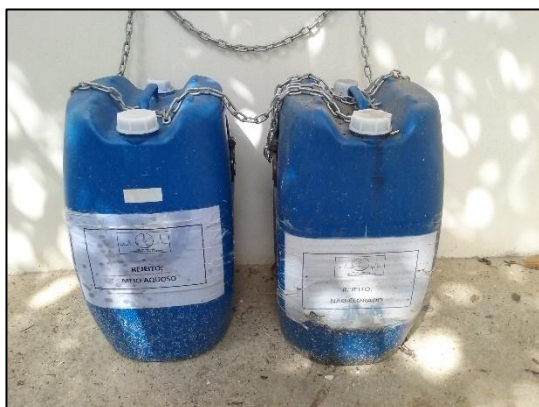
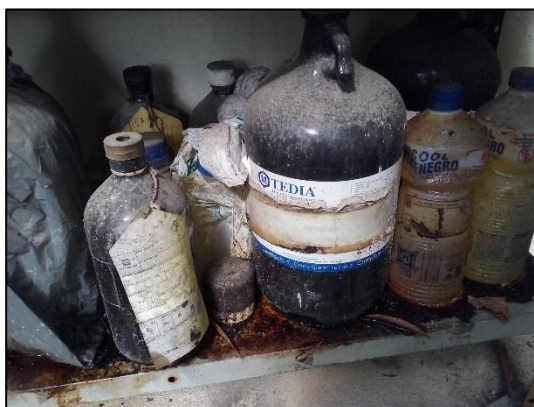
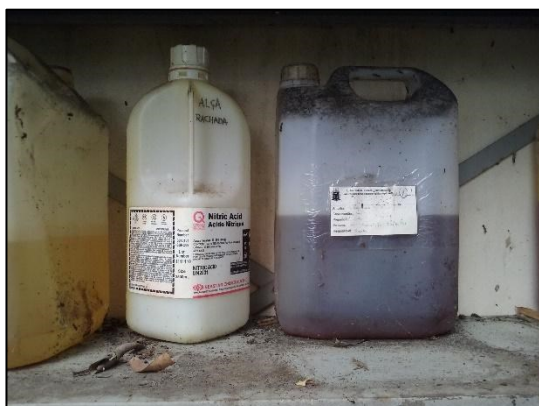
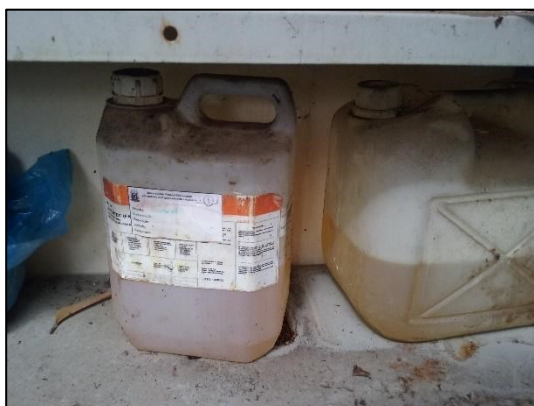
Um ponto colateral da ausência de um espaço adequado para o armazenamento temporário de resíduos químicos é a proliferação de locais nas dependências do IQ em que vão sendo abandonados e se acumulam esses mesmos resíduos. O abandono à intempérie de tais produtos pode causar danos ambientais significativos. Por outro lado, grandes quantidades desses produtos, muitos deles combustíveis, aumentam o risco de incêndio.

Nas figuras 70 a 72 são apresentados diferentes exemplos de acúmulo de resíduos químicos em condições que elevam o risco ambiental, a probabilidade de incêndio, diminuindo a segurança dos usuários do Instituto de Química.

Figura 71 - Resíduos mantidos no exterior sem acesso controlado e/ou ao abandono e intempérie.

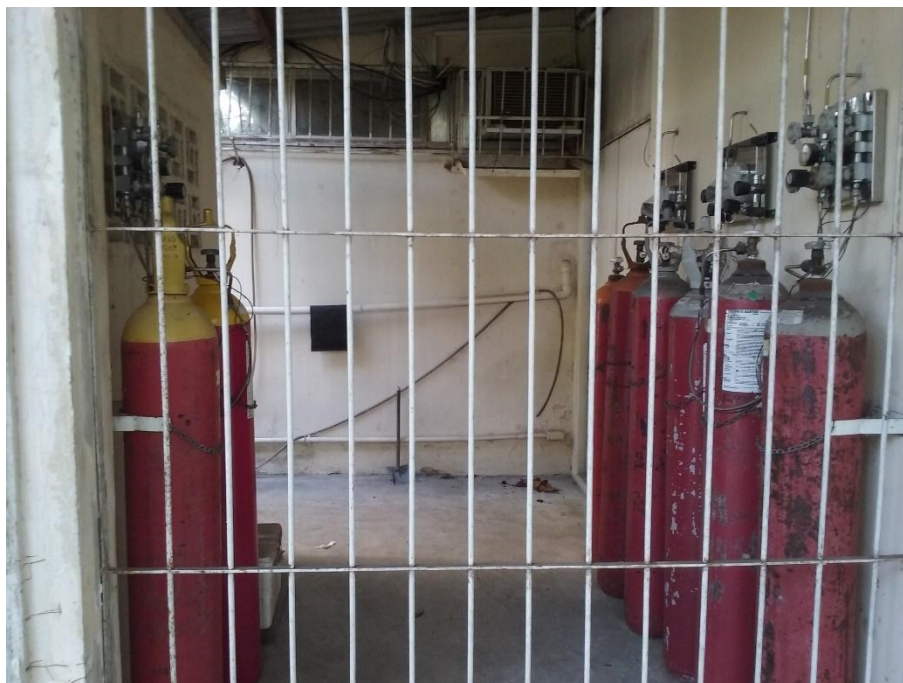
Quatro tipos de situações com cilindros foram encontradas nas dependências do IQ. A mais segura é o de casas de gases construídas no exterior dos edifícios, em espaços arejados e protegidos da incidência solar, relativamente afastados de outras construções e da circulação de pessoas e bens; nas quais se realizaram obras para levar as linhas de gases diretamente aos equipamentos nos laboratórios. Um exemplo dessa estrutura é indicado na Figura 73.

Figura 73 - Local externo para conservação adequada e distribuição de gases para o interior do prédio principal.

O IQ deve dar uma clara preferência à primeira opção, e inviabilizar as duas últimas, ao mesmo tempo que procura assegurar a manutenção dessas “casas de gases”. A conservação dessas estruturas é fundamental para conservar condições seguras e desincentivar o recurso a abordagens menos seguras, havendo a necessidade de garantir verbas para a sua manutenção preventiva.

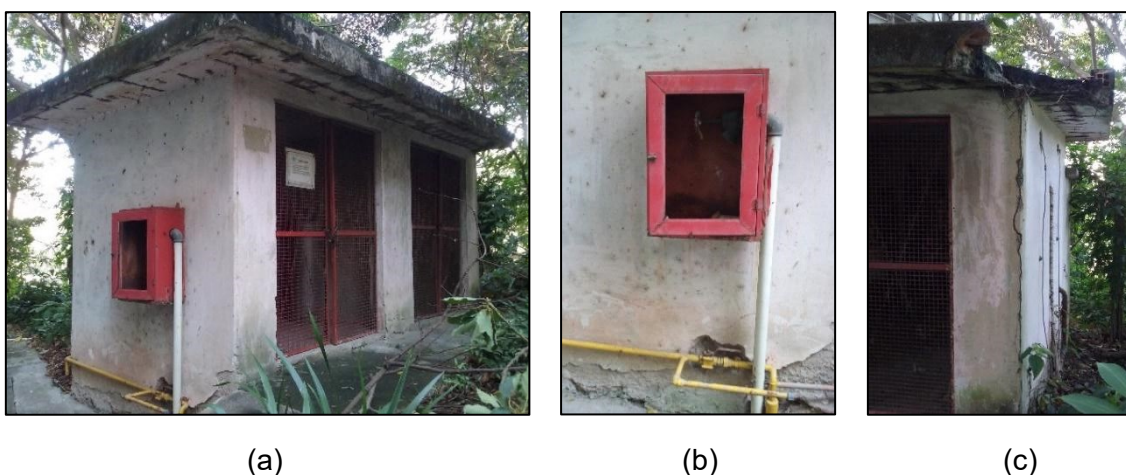
Há vários exemplos em que essa manutenção não foi conseguida. Na Figura 75 pode-se ver uma casa de gases em um estado muito degradado, sem meios de eliminação de incêndio, sem iluminação e com fios elétricos desencapados. Tal situação é perigosa podendo acarretar elevados danos em caso de acidente, sendo necessário criar condições de segurança. Uma segunda casa de gases próxima do local da primeira encontra-se ainda mais degradada e em risco de falha estrutural devendo ser interditada e demolida (Figura 76).

Figura 75 - Casa de gases na parte externa, localizada detrás do prédio principal
