RELATÓRIO DE AVALIAÇÃO

Condições de Biossegurança das dependências do Instituto de Química para o retorno de atividades presenciais

Agosto de 2021

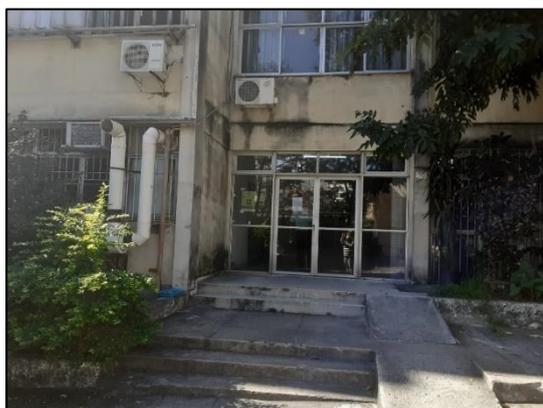
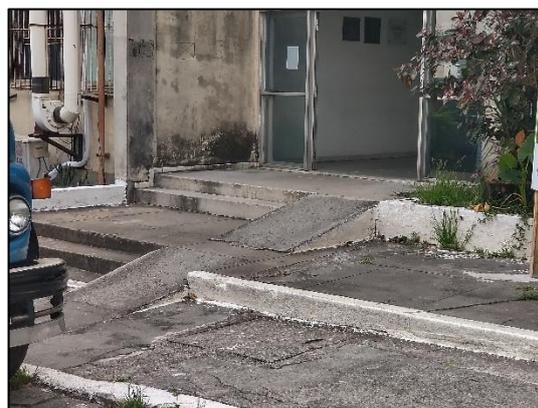
Trata-se de um edifício onde ocorrem simultaneamente aulas de graduação, de pós-graduação e atividades experimentais nos laboratórios de pesquisa. O prédio possui dois acessos, com a entrada a fazer-se pela porta lateral (Figura 16) e a saída pela porta principal (Figura 17). Esta última comunica com o prédio anexo. A entrada e saída possuem rampa de acesso a cadeirantes. O acesso aos pisos 2 a 5 faz-se por escadas localizadas na parte central (Figura 18 a-b) ou por um elevador limitado a 3 pessoas e 225 kg (Figura 18c). No momento, em razão da pandemia de COVID-19, o seu acesso está restringido a uma pessoa com deficiência (PcD) e seu acompanhante e à condução de equipamentos ou materiais sem acompanhamento.

Figura 16 – Acesso lateral do prédio principal do IQ: a) vista externa; b) rampa de acesso a cadeirantes.

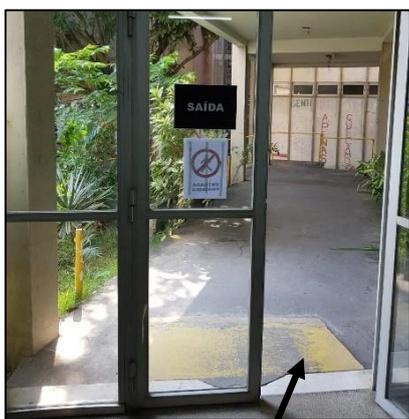
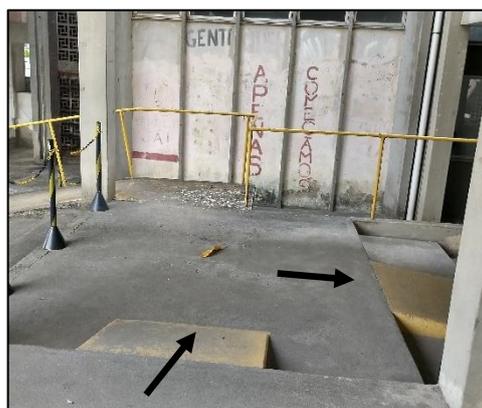
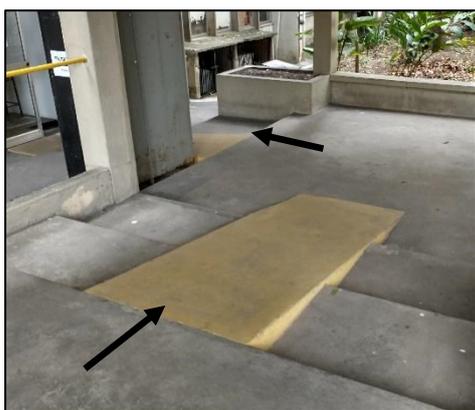
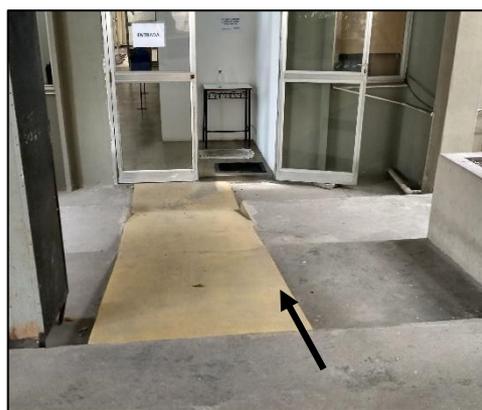
Figura 17 – Saída do prédio principal do IQ e passagem para cadeirantes entre o prédio principal e o prédio anexo (na ordem a → d).

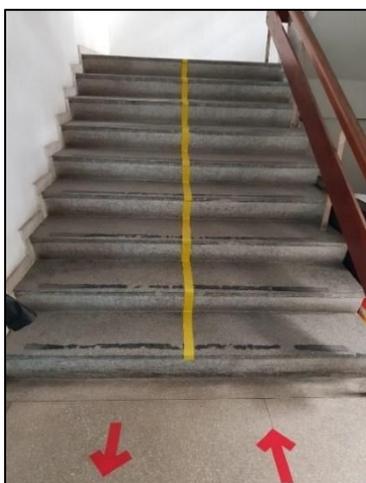
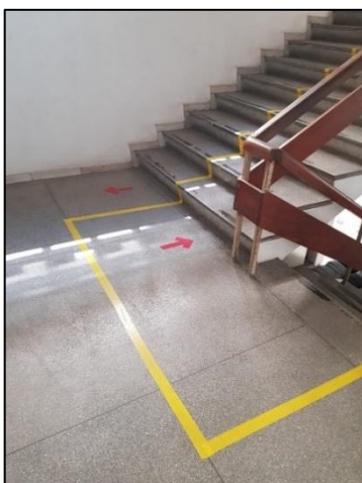
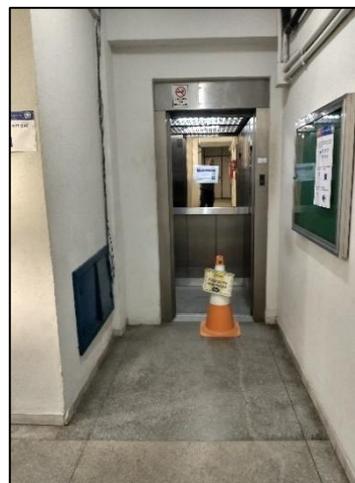
Figura 18 - Meios de acesso aos pisos superiores (2° ao 5°) no prédio principal.

De acordo com a regulamentação (NBR 9077/2001) uma escada normal como a existente no prédio principal pode funcionar como escada de emergência em prédios até cinco andares, desde que seja de concreto armado (o que se verifica), resistente ao fogo durante duas horas, sendo aceitável que comunique com halls e corredores. Quanto à largura mínima que as escadas têm de ter, as normas apresentam variação de acordo com as finalidades do edifício, sendo necessária avaliação técnica quanto à sua adequação. A escada do prédio principal não apresenta corrimões de ambos os lados, um requisito das escadas de emergência, e necessita de melhoria das características antiderrapantes do piso, outra exigência. Outra dúvida reside na altura apresentada pelo guarda-corpo. É necessário avaliar se a iluminação presente nas escadas também atua de forma independente por um circuito autônomo de iluminação de emergência. A sinalização de saída de emergência com simbologia própria deve ser introduzida em todos os andares.

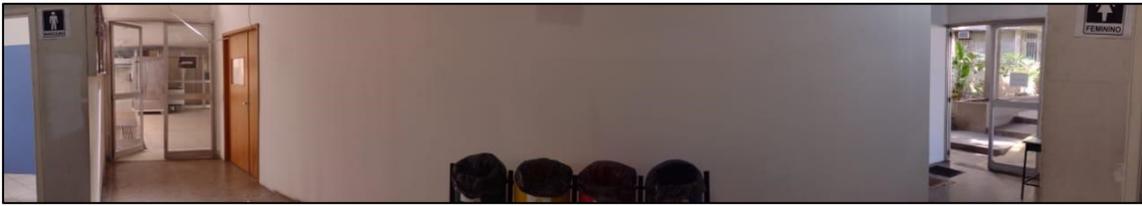
O acesso no térreo pode ser feito por duas entradas que compartilham o mesmo átrio e que ligam ao prédio principal e ao ex-prédio da Biologia, respectivamente (Figura 21). No piso térreo existe um corredor com laboratórios de graduação do Dep. de Química Orgânica (Figura 22). O laboratório 106 (LASINHET) no final desse corredor proporciona acesso a um espaço de circulação externa entre o prédio anexo e o prédio anteriormente atribuído ao Instituto de Biologia (Figura 23). O caminho de fuga fica interrompido se o laboratório estiver fechado, devendo ser encontrada uma alternativa.

Figura 21 – Vista panorâmica do hall de entrada do prédio anexo, ligando as entradas Sul e Norte

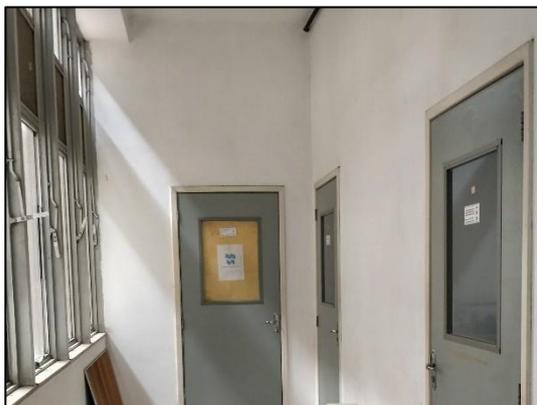
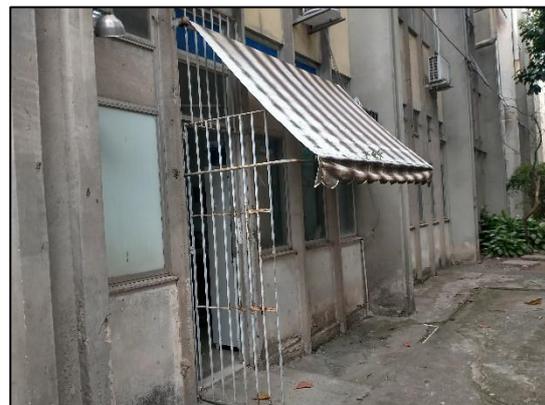
Figura 23 – Lab. 106 (LASINHET) no final do corredor de laboratórios de graduação do GQO (a) e seu acesso ao exterior (b).

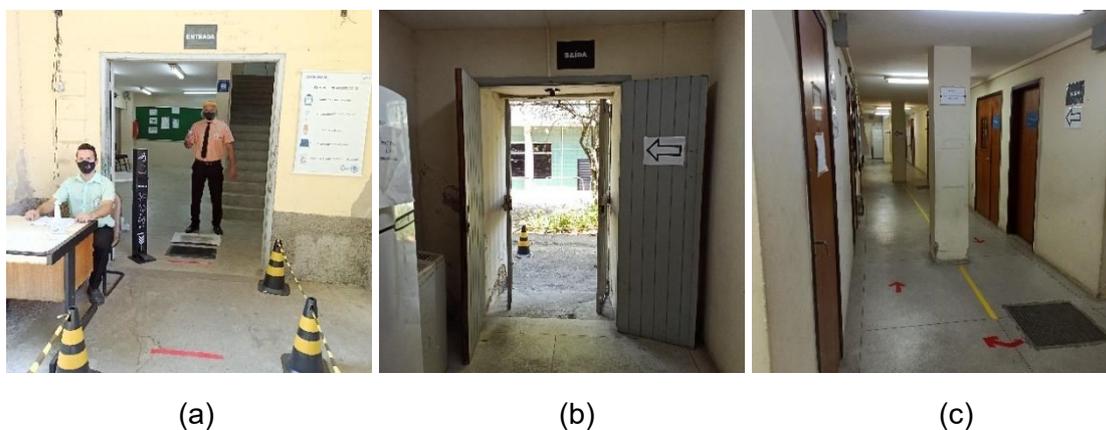
As atividades do Instituto de Química neste edifício limitam-se a laboratórios de pesquisa no piso térreo. Tal como no prédio principal, a circulação e indicação de entradas e saídas está bem estabelecida, em resultado das ações realizadas em 2020 por parte da CBio-IQ e do GTI/COVID-19, no âmbito da resposta do IQ à melhoria das condições de segurança para atividades presenciais no IQ (Figura 26).

Figura 26 - Controle de acesso (a) e sinalização de entrada/saída (a-b) e circulação (c) no piso térreo do ex-prédio da Física.

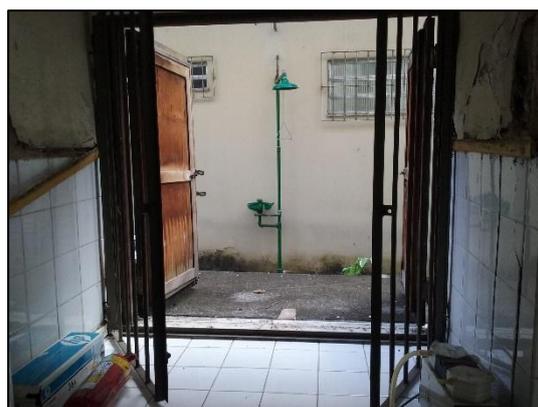
Quando, numa emergência, não for possível a saída pelo corredor interno (Figura 26c) esta terá de se fazer pelas janelas, para o exterior ou para um pátio interno (rota alternativa). Constatou-se que as janelas têm grades internas, tipicamente trancadas a cadeado. Desde que a chave do cadeado esteja em local bem visível e conhecido, é possível a sua utilização mantendo-as abertas durante o período de trabalho (Figura 27). No entanto, observaram-se situações de janelas bloqueadas no exterior por ares-condicionados, motores de capelas ou material sem utilidade (Figura 28), ou com barreiras no interior (Figura 29), com grades que não permitem passagem, por equipamentos grandes ou pesados e tubulações.

Figura 27 – Janelas com grades internas no ex-prédio da Física que possibilitam a saída para o exterior.

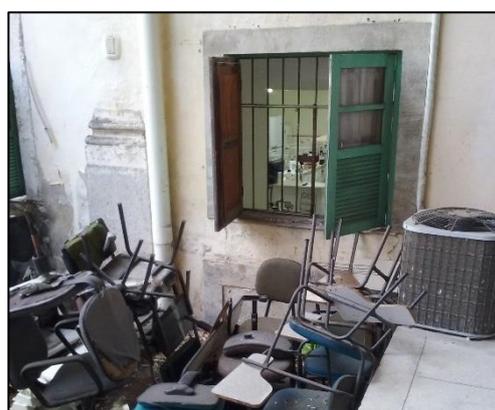
Figura 28 – Janelas com grades no ex-prédio da Física bloqueadas com equipamentos (a) ou material sem utilidade (b).

É necessário que os laboratórios que se apresentem sem rota de fuga alternativa procedam às necessárias ações corretivas.

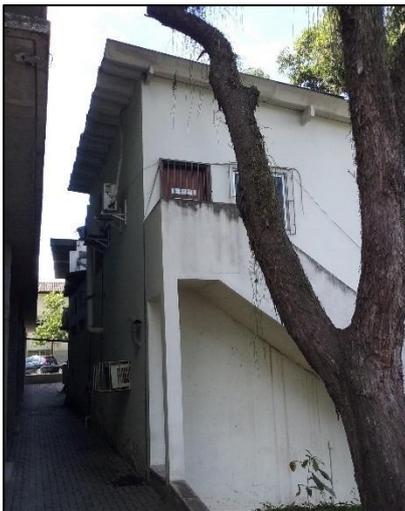
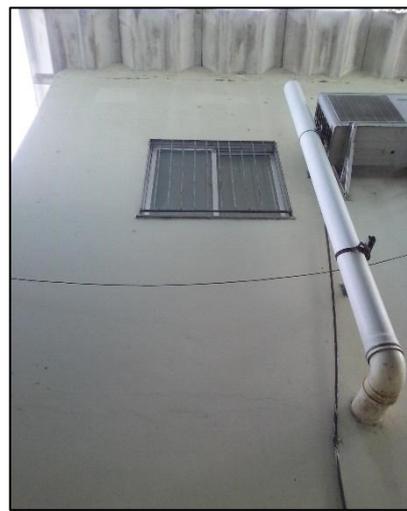
Em laboratórios externos deparou-se com situações muito diversas em matéria de caminhos de fuga. No caso do LESPÁ não há qualquer impedimento. No LABCON, não há planejamento de rota de fuga, mas esta é teoricamente possível. No Lab. RMN a rota de fuga está bloqueada, com grades e cadeado externo. No caso do LARAMAM e do segundo piso do laboratório de criogenia a fuga não é possível se a saída principal não estiver acessível.

Figura 31 – Labcon (4): a) vista principal (assinalada a única janela sem gradeamento), b) vista lateral e c) vista de trás.

Por motivos de segurança, é fundamental que as não conformidades encontradas sejam corrigidas e que as obras que são necessárias para garantir a existência de rota de fuga alternativa sejam programadas e realizadas.

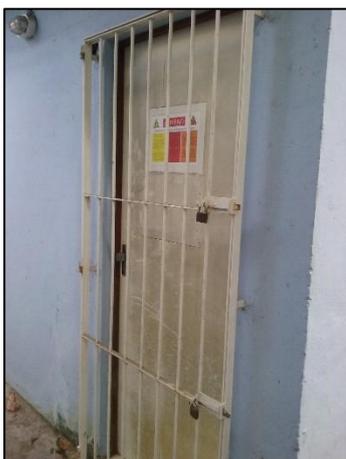
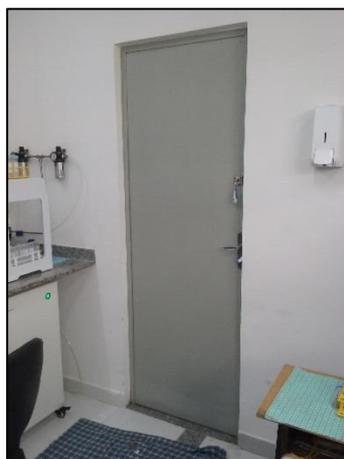
Figura 32 - Caminhos de Fuga de Laboratórios externos: a) bloqueado com cadeado externo no Lab. RMN (5); b) acessível a partir do interior e sem bloqueios no LESPAs (6).

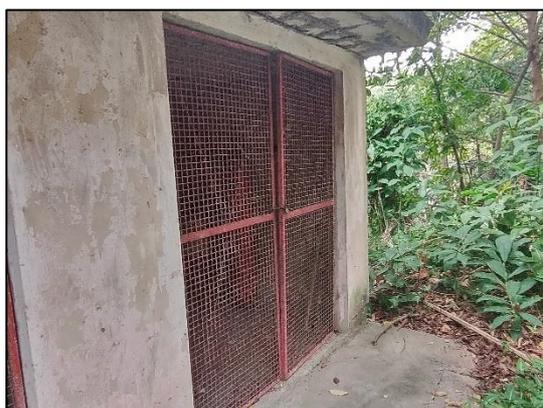
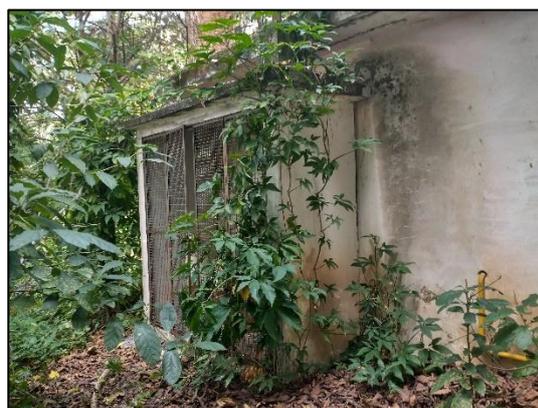
Como é possível observar nas imagens aéreas, as edificações do IQ, estão numa região muito arborizada, com elevada carga combustível aérea e ao nível do solo. Os locais onde isso pode acarretar maiores problemas é na zona envolvente das casas de gases junto à parede sul do prédio principal, com muito mato (Figura 33), e na região de circulação entre prédios (principal/anexo do IQ e anexo IQ/ex-Biologia). Para além da necessária limpeza de folhas e desmatamento, a diminuição da carga no entorno da casa de gases pode ser conseguida com a pavimentação da envolvente.

Figura 33 – Mato circundante a casas de gases sob pressão

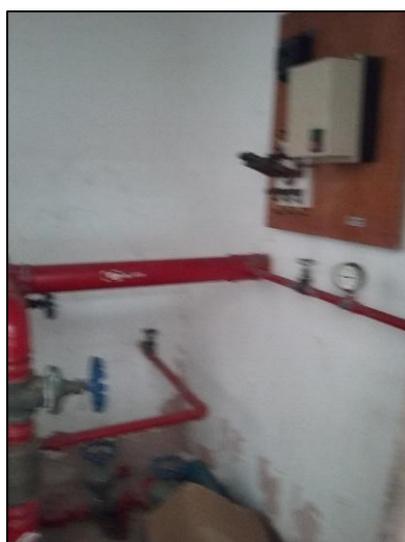
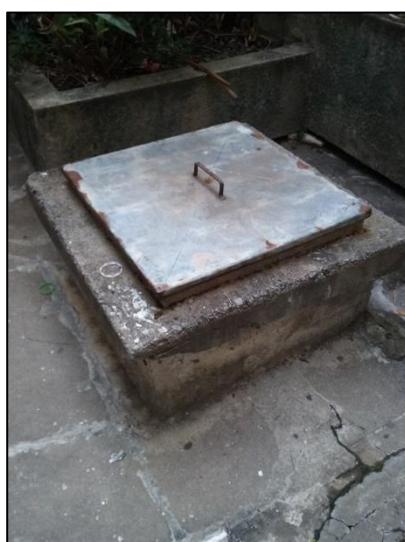
Existe uma casa de *máquinas de incêndio* num dos átrios internos do prédio principal, onde está localizada uma bomba de água (Figura 34). Essa bomba é abastecida por uma cisterna (Figura 34d) que por sua vez é abastecida por outra cisterna do prédio anexo, através da bomba situada no subsolo (ver sistema de recalque em § 3.5). Nenhuma das bombas funciona quando ocorre interrupção no fornecimento de energia elétrica, o que é uma agravante de risco no combate a incêndios.

Outro elemento de segurança do prédio principal, também indicado na Figura 34a é uma campainha de alarme de incêndio que atua por acionamento direto, ou seja, não depende de ligação a sensores de fumo. O barulho que ela produz é insuficiente para ser ouvido em todo o edifício. Não existem alarmes de fogo no prédio anexo ou no ex-prédio da Física.

Figura 34 – Casa de máquinas de incêndio localizada no pátio interno n° 1 do prédio principal: a) exterior com sinalização de alarme, b-c) interior da casa de máquinas e d) cisterna que abastece a bomba.

Independentemente da disponibilidade e boas condições das mangueiras é fundamental assegurar que a água chegue aos lugares, fazendo testes de vazão, prática inexistente e que de acordo com a NBR 13714 deveria ser realizada quinzenalmente.⁵ Também se desconhece se a canalização, muito antiga, se encontra em condições adequadas e sem fugas. Mais grave, no prédio principal a canalização de água de uso emergencial só chega até ao quarto piso, de acordo com o projeto inicial (quatro andares). Diversas solicitações, desde 2013, por parte do GEO e da Direção do IQ, para que fosse corrigida a situação não gerou qualquer alteração até à presente data (ver Anexos 11 e 12). Assim, há um risco acrescido não só para o 5º piso, mas, indiretamente, para todo esse edifício.

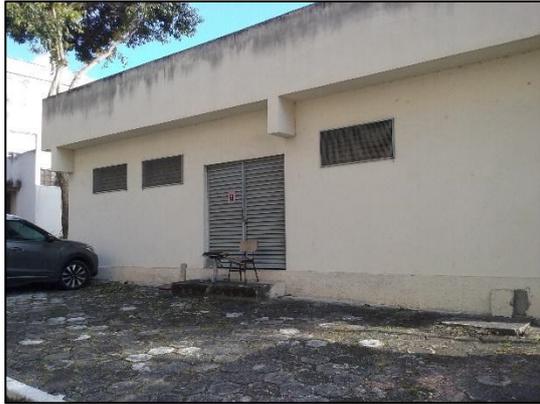
A alimentação elétrica do prédio principal provém da subestação indicada na Figura 43a localizada em frente ao LARAMAM (ver Figura 3). Os cabos elétricos dos pisos térreo ao 4º entram no edifício por um quadro na parede sul (Figura 43b). Daí sai também a distribuição para o 5º piso, mas pelo exterior (cabo lateral assinalado) ascendendo na vertical (Figura 44). Os cabos dos piso térreo ao 4º ligam-se a um Quadro Geral de Baixa Tensão (QGBT) assinalado na Figura 45, sendo distribuídos para cada piso.

Figura 43 - Subestação (a) e quadro de entrada (b) no lado Sul do prédio principal com cabo externo para abastecimento do 5° piso assinalado

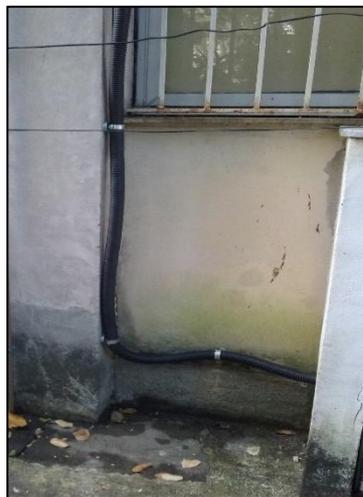
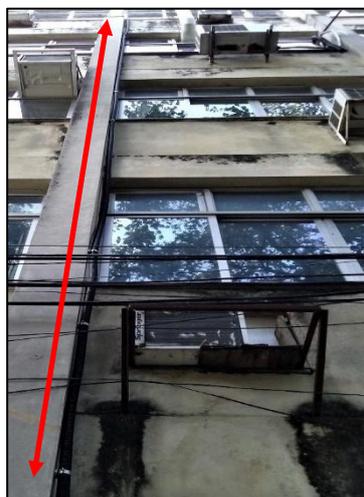
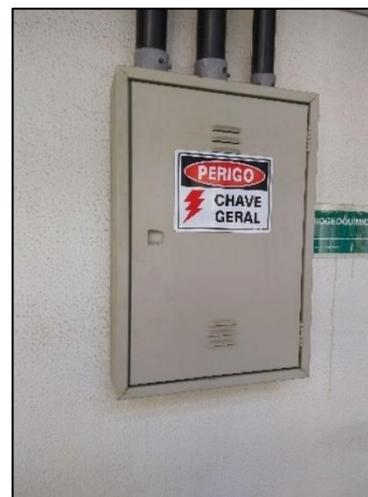
Figura 44 - Percurso externo do cabeamento do 5° piso (a, b) e seu quadro geral (c)

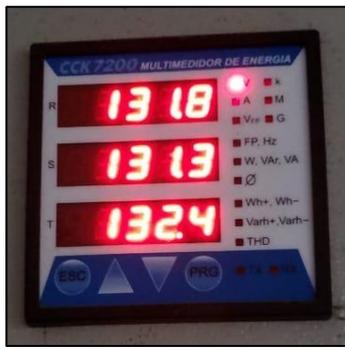
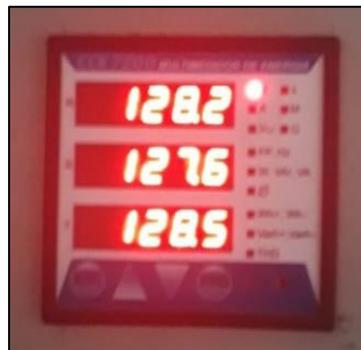
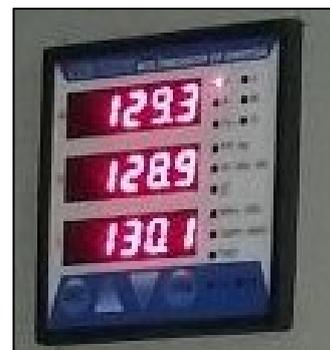
Assim, a observação de que durante os períodos de maior demanda energética o prédio enfrenta oscilações elétricas com picos, sub ou sobretensão e mesmo interrupções no fornecimento que resultaram em inúmeras queimas de aparelhos de ar-condicionado e nobreaks está de acordo com a descrição de um sistema com energia reativa em excesso. No entanto, valores de sobretensão muito grandes foram observados em 2020 e 2021 (Figura 47), quando a ocupação dos edifícios era mínima, e os motores de quase todos os ares-condicionados e das capelas não estavam em funcionamento.

Figura 47 - Medição de sobretensão nas fases do QGBT, em três datas de 2020 e 2021.

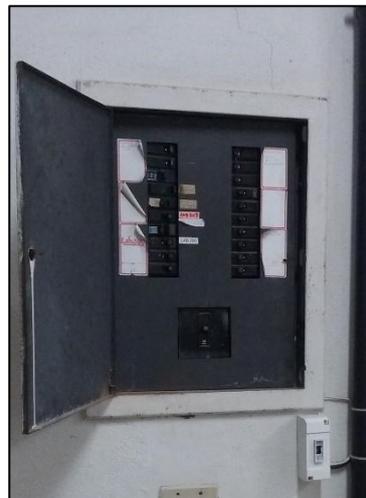
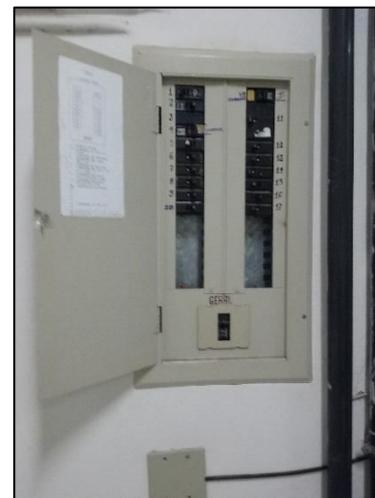
Este espaço também não conta com QGBT nem capacitores para tratar a energia reativa. Os quadros elétricos são extremamente ultrapassados (Figura 48). Existe falta de quadros de distribuição de disjuntores nos laboratórios. Muitos dos conduítes são de pequeno diâmetro, não permitindo substituição da fiação que é de fios rígidos de baixa potência. Este prédio apresenta uma central elétrica no subsolo do prédio em local insalubre (Figura 49), que alaga quando chove (para além dos vazamentos da bomba hidráulica) e apresenta uma caixa de força extremamente deteriorada. Qualquer reforma elétrica neste local demanda a substituição completa da fiação segundo os próprios engenheiros da Prefeitura Universitária para garantir segurança no uso da rede elétrica. Qualquer uso de equipamentos pesados na rede deste prédio é perceptível pela oscilação elétrica na própria iluminação dos espaços.

Figura 48 - Quadros elétricos no prédio anexo: piso térreo (a), 2º piso (b) e 3º piso (c).

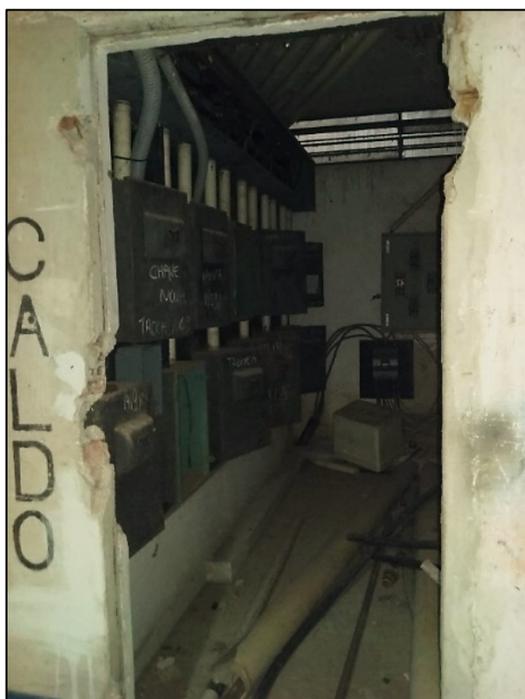
Figura 49 - Central elétrica que abastece o prédio anexo e o ex-prédio da Biologia.

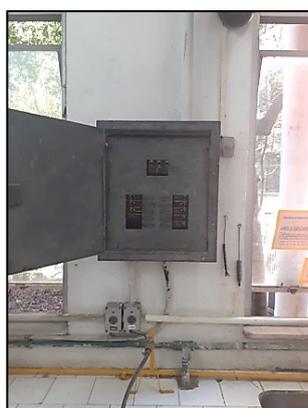
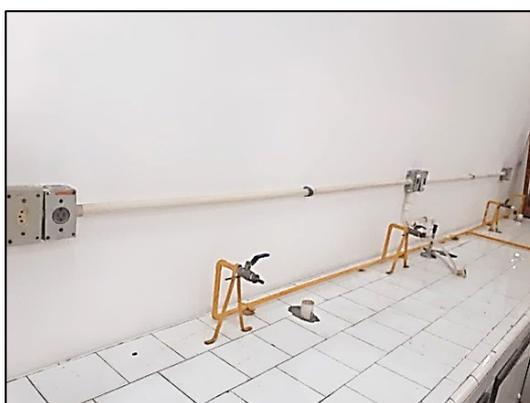
Nos laboratórios, a rede elétrica é composta por cabeamento rígido, tomadas obsoletas, tubos de PVC como dutos (inapropriado) e quadros de distribuição de energia antigos (Figura 50).

Figura 50 – Rede elétrica típica de um laboratório do prédio anexo

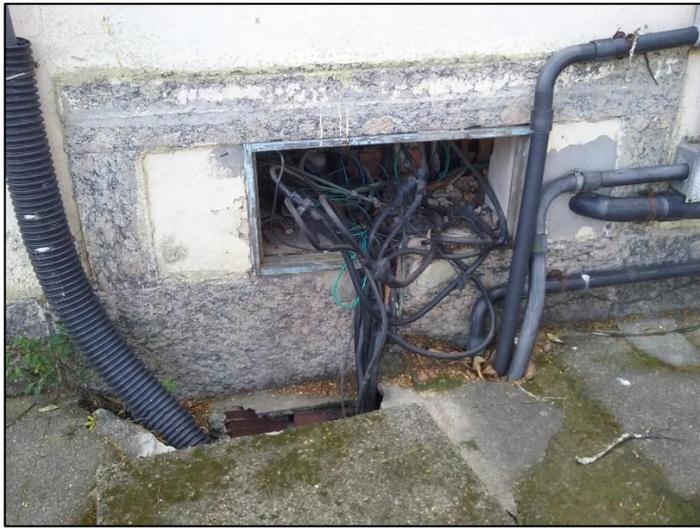
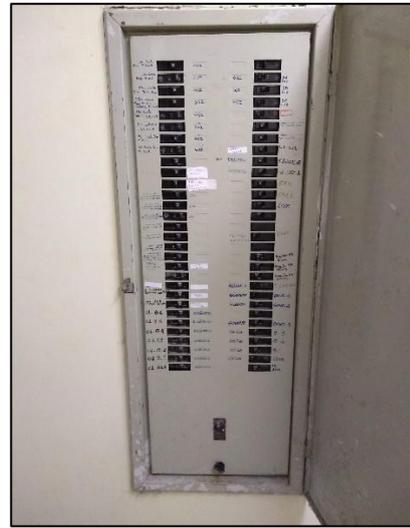
Os quadros elétricos de disjuntores nos laboratórios são ultrapassados (Figura 53b) e estão mal distribuídos. As tomadas são em número insuficiente. A fiação na sua maioria é constituída por cabos rígidos de baixa potência. O uso de diversos motores de capela ou fornos elétricos provocam constantes oscilações, com um histórico de queima de equipamentos. O prédio não apresenta QGBT com capacitores para tratar a energia reativa, nem um sistema de para-raios adequado, o que provocou graves surtos elétricos e queima de equipamentos, como computadores com nobreaks.

Figura 53 – Ex-prédio da Física: a) Cabeamento na lateral Oeste; b) quadro de distribuição.

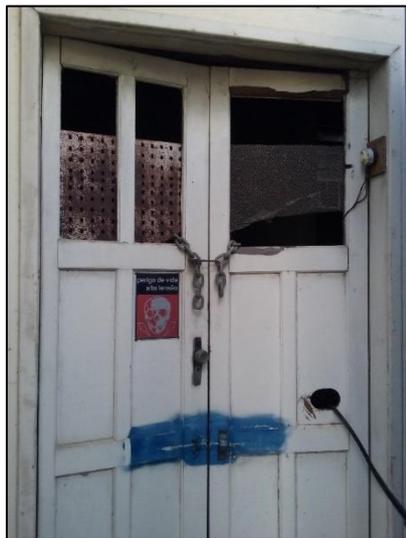
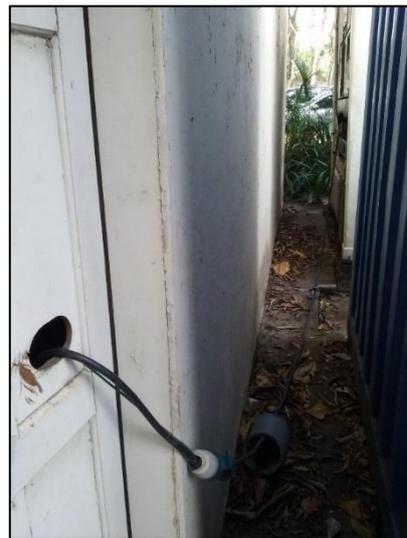
Não foi possível analisar em tempo útil a condição dos sistemas elétricos das construções externas, com exceção de algumas situações que foram detectadas e que a seguir se reproduzem (Figuras 54 e 55).

Figura 54 – Contentor do LOOP com tomada acessível

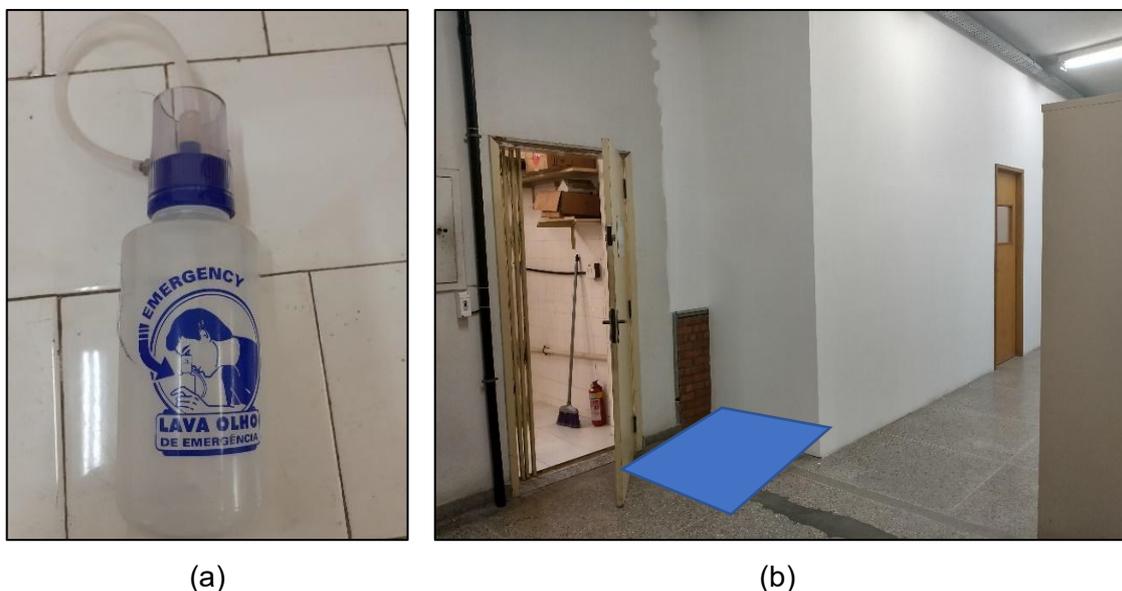
No 2° piso, nenhum laboratório do GQI conta com chuveiro de emergência ou lava-olhos, utilizando-se pissetas lava-olhos de emergência (Figura 61a). Fruto da constatação da necessidade de um chuveiro, foi aproveitada a obra de recuperação do 2° piso para estabelecer a posição de um novo, a colocar no corredor, perto das escadas, assinalado a azul na Figura 61b. Todos os laboratórios possuem capelas para exaustão de gases, porém ou são subdimensionadas ou os exaustores são obsoletos e produzem ruído excessivo quando acionados (Figura 62) tendo sido instalados incorretamente (alguns foram apenas sobrepostos em cima da capela, sem fixação: Figura 63). As suas instalações elétrica, hidráulica e iluminação são obsoletas ou inoperantes, sendo que a maioria das capelas também não possui esgotamento.

Figura 61 – “Lava-olhos” emergencial em uso no 2°piso do prédio anexo (a), e localização para o novo chuveiro no 2° piso (b) .

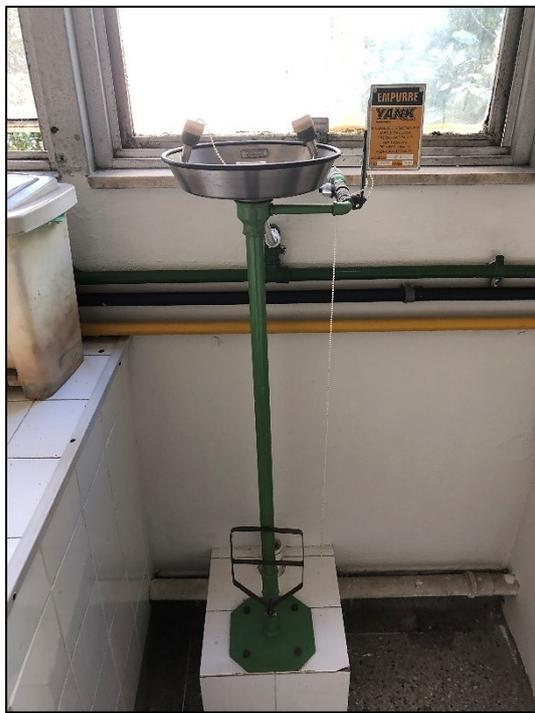
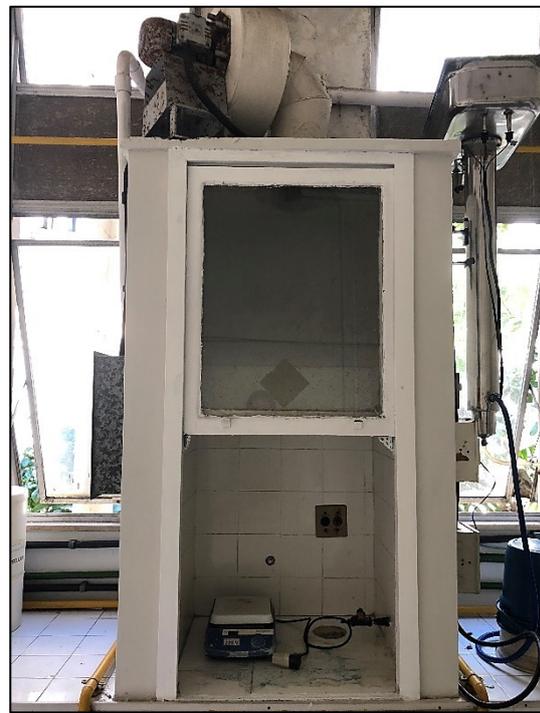
No terceiro piso fica o Departamento de Química Analítica (GQA). Os seus laboratórios de ensino de graduação não possuem chuveiro mas possuem lava-olhos (Figura 64a). As capelas não possuem uma exaustão satisfatória e são muito pequenas para o número de alunos por turma (Figura 64b).

Figura 64 - Lava-olhos e capela do Laboratório 308 do GQA

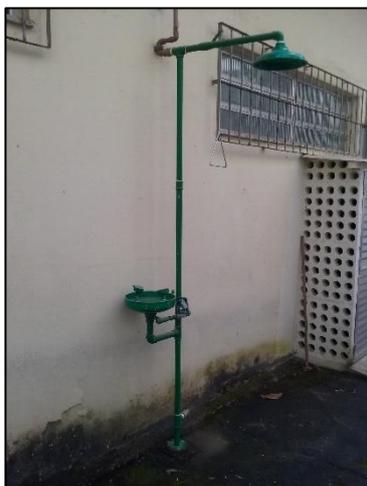
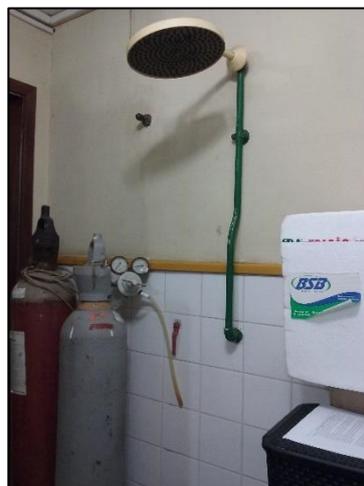
Figura 65 – Chuveiro externo com lava-olhos acoplado (a) e interno simples (b) em laboratórios de pesquisa.

Em um dos laboratórios de pesquisa no ex-prédio da Física e ainda no LESPA foi possível constatar a disponibilidade de chuveiros (Figura 65. Estes, tal como todos os demais chuveiros e lava-olhos no IQ deverão ser testados com periodicidade estabelecida, sendo conservado registro desses testes.

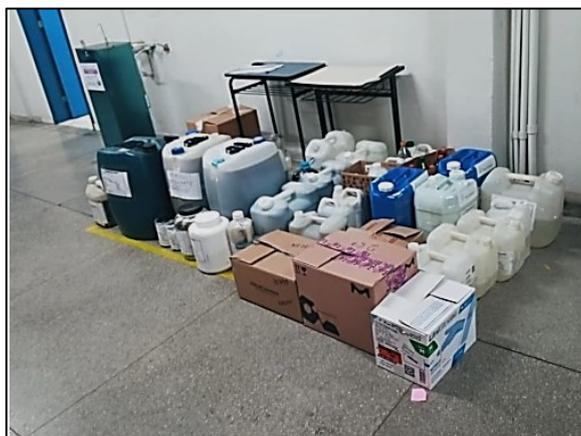
Figura 66 - Ponto de coleta de resíduos no prédio principal do IQ a 21/07/2021

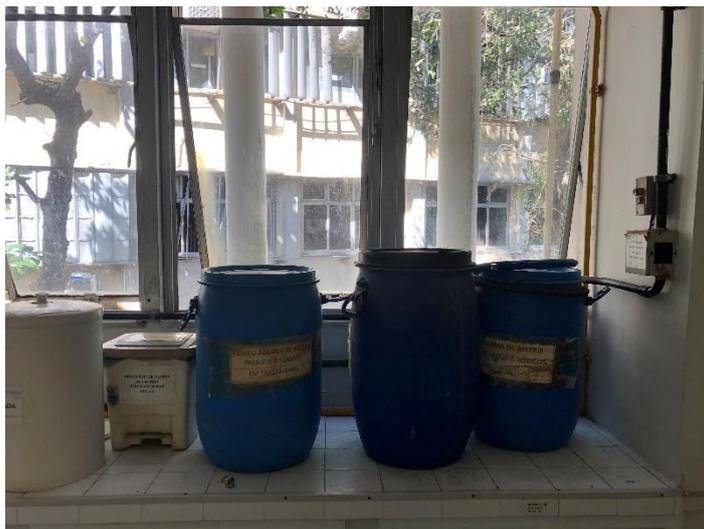
Muitos laboratórios não possuem um local adequado para armazenar seus resíduos até a data da coleta, deixando-os muito expostos e em contato diário com alunos e servidores. Um exemplo disso é registrado na Figura 68, onde se observam as bombonas

Figura 68 - Bombonas com rejeitos das aulas de graduação no Lab. 310

de armazenamento de resíduos em laboratório do GQA. Dessa forma, um local apropriado para a guarda temporária dos resíduos até a coleta destes é de extrema importância.

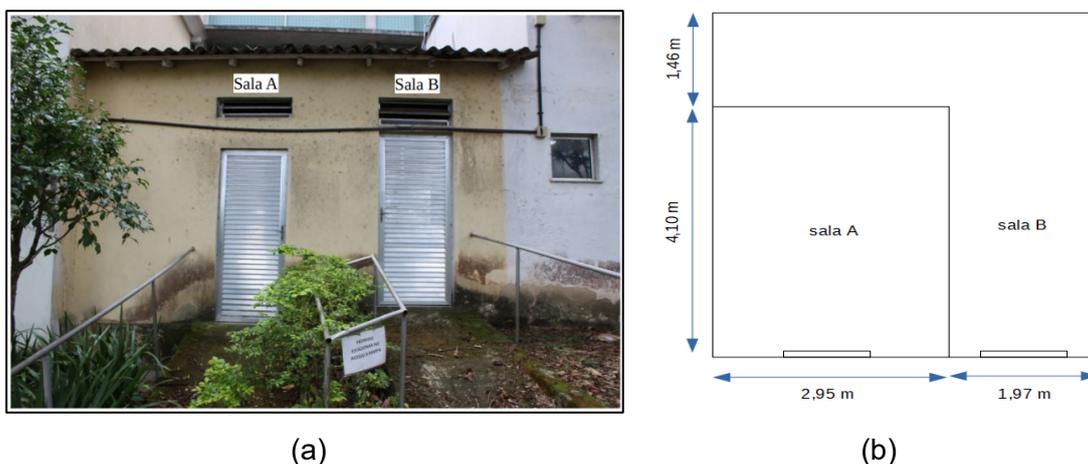
No IQ, existem 2 salas que já foram utilizadas para a guarda temporária de resíduos, indicadas na Figura 69. No entanto, as salas foram desativadas, por necessitarem de obras de adequação do local para essa finalidade. Atualmente as salas têm uma série de problemas que necessitam de ser resolvidos antes de estarem em condições de receberem os resíduos. Os principais pontos negativos são a ausência de:

- câmeras na parte externa,
- portas reforçadas,
- um sistema de exaustão interno,
- ventilação,
- identificação exterior do local e,
- falta de iluminação adequada.

Figura 69 – Salas desativadas para armazenamento temporário de resíduos: (a) Vista frontal das salas; (b) Desenho esquemático das salas.

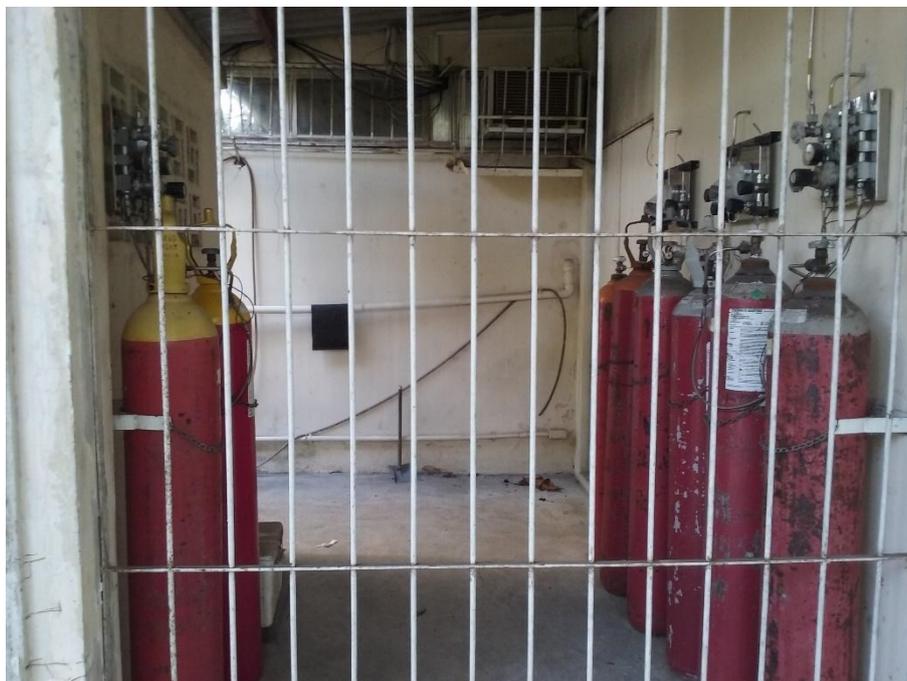
Quatro tipos de situações com cilindros foram encontradas nas dependências do IQ. A mais segura é o de casas de gases construídas no exterior dos edifícios, em espaços arejados e protegidos da incidência solar, relativamente afastados de outras construções e da circulação de pessoas e bens; nas quais se realizaram obras para levar as linhas de gases diretamente aos equipamentos nos laboratórios. Um exemplo dessa estrutura é indicado na Figura 73.

Figura 73 - Local externo para conservação adequada e distribuição de gases para o interior do prédio principal.

O IQ deve dar uma clara preferência à primeira opção, e inviabilizar as duas últimas, ao mesmo tempo que procura assegurar a manutenção dessas “casas de gases”. A conservação dessas estruturas é fundamental para conservar condições seguras e desincentivar o recurso a abordagens menos seguras, havendo a necessidade de garantir verbas para a sua manutenção preventiva.

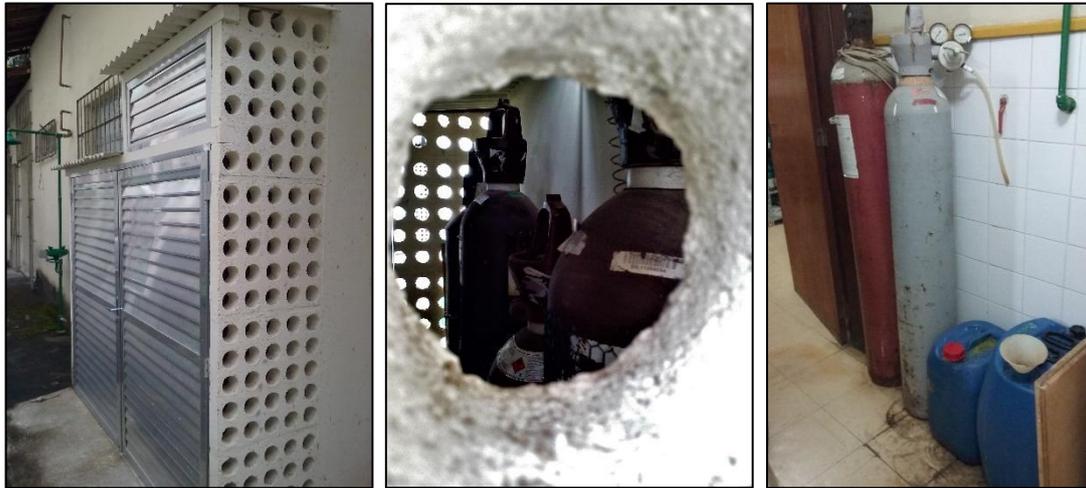
Um segundo tipo corresponde à conservação de cilindros em gaiolas mantidas no interior de edifícios mas separadas da zona de uso nos laboratórios com recurso a linhas de gases, como a observada na Figura 20 (§ 3.1, pág. 17). Menos seguro é a conservação dentro do laboratório, mantendo o cilindro preso com correntes e a última e menos segura é a conservação em laboratório mas sem fixação (Figura 74b).

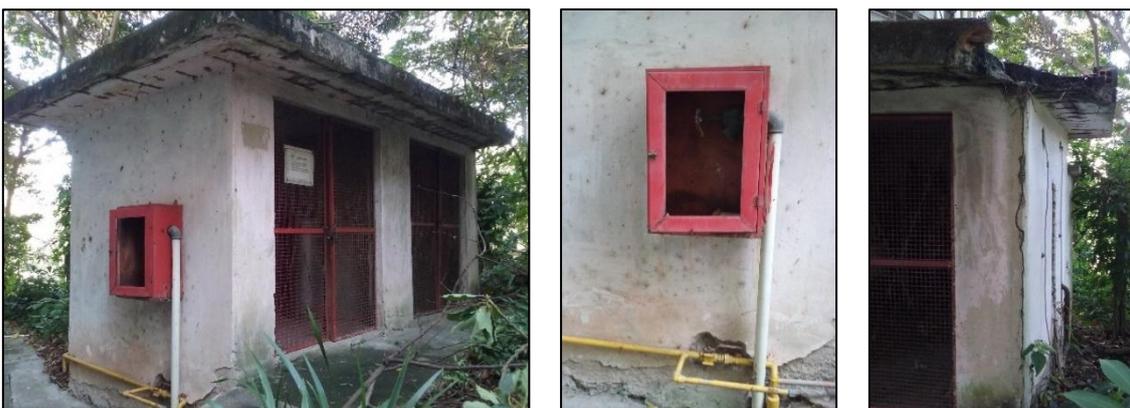
Há vários exemplos em que essa manutenção não foi conseguida. Na Figura 75 pode-se ver uma casa de gases em um estado muito degradado, sem meios de eliminação de incêndio, sem iluminação e com fios elétricos desencapados. Tal situação é perigosa podendo acarretar elevados danos em caso de acidente, sendo necessário criar condições de segurança. Uma segunda casa de gases próxima do local da primeira encontra-se ainda mais degradada e em risco de falha estrutural devendo ser interdita e demolida (Figura 76).

Figura 75 - Casa de gases na parte externa, localizada detrás do prédio principal
